**Velkommen til Bureisarvegen 87**

# Tilstandsrapport

## BOLIGBYGG MED FLERE BOENHETER

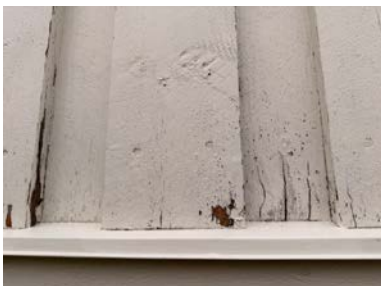
- Det er ingen eller liten lufting i nedre kant av kledning mot grunnmur.
- Det er påvist spredte råteskader i bordkledningen.

På vestsiden er det observert begynnende råteskader i nedre del av kledningen, ned mot overkant av vindusbeslag. Kledningen er montert helt ned mot beslaget, noe som øker risikoen for fuktopptrekk.

- Uten tilstrekkelig lufting bak bordkledningen kan fuktighet som trenger inn bak bordene eller gjennom veggene innenfra ikke tørke opp. Dette skaper ideelle forhold for råtesopp og muggvekst.
- Råteskader i bordkledningen kan fortsette å utvikle seg både i tiliggende bordkledning og til bakenforliggende veggkonstruksjon, dersom en ikke foretar tiltak.

Det bør etableres bedre lufting i nedre kant av kledningen for å sikre tilstrekkelig ventilasjon og redusere risikoen for fuktskader og råte i veggkonstruksjonen.

Råteskadet kledning bør skiftes ut for å hindre videre skadeutvikling og for å opprettholde konstruksjonens levetid.

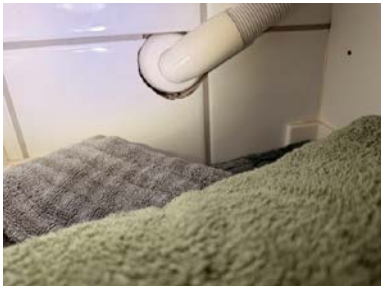
- Det er påvist mangelfull/feil utførelse rundt rørgjennomføringer e.l. som gir fare for fukt i konstruksjonen i våtsone.
- Mer enn halvparten av forventet brukstid er passert på membranløsningen.

Konsekvensen av manglende dokumentasjon og alder på membranløsningen er økt risiko for lekkasje og fuktskader i omkringliggende konstruksjoner.

Anbefales tetting i rørgjennomføring avløpsrør i vegg for å hindre at vann trenger inn i konstruksjon

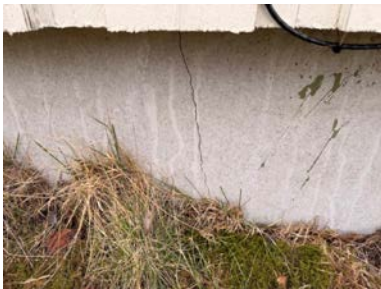
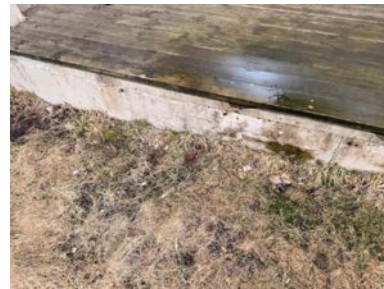
Det er på side mot vest sprekk i utvendig fasadeplate på mur samt at det på felles platting ved inngang oppsmuldring av fasadeplate. Oppsmuldring skyldes trolig lekkasjer fra overliggende terrasse for inngang til leiligheter i 2. etasje

Sprekk og oppsmuldring i fasadeplaten bør utbedres for å hindre risiko for foringelse av underliggende isoporelementer på ringmur. Dette gjelder spesielt platting ved inngang.

Lekkasjer fra overliggende terrasse på inngang leiligheter 2. etasje bør undersøkes og utbedres for å forhindre ytterligere skader på fasadeplaten og underliggende konstruksjoner.
