Blåsmovegen 43, 7320 FANNREM

**Enebolig med utleiemulighet på  
Blåsmo. Eiertomt. Gangavstand til  
Fannrem sentrum.**

| Tilstandsrapport ..... | 36 |

# Tilstandsrapport

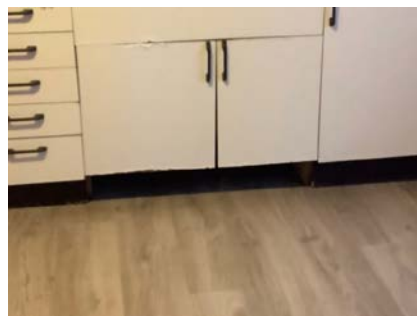
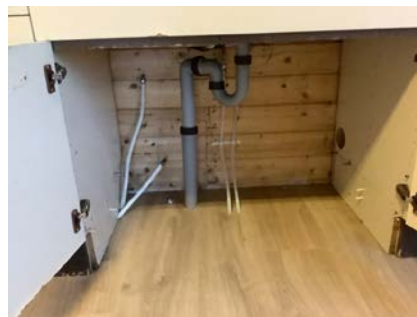
- Det er påvist at overflater/kjøkkeninnredning har omfattende skader. Kjøkkeninnredning må påregnes skiftet.

- Det må foretas full utskiftning av overflater/innredning.

Kostnadsestimat: 100 000 - 300 000

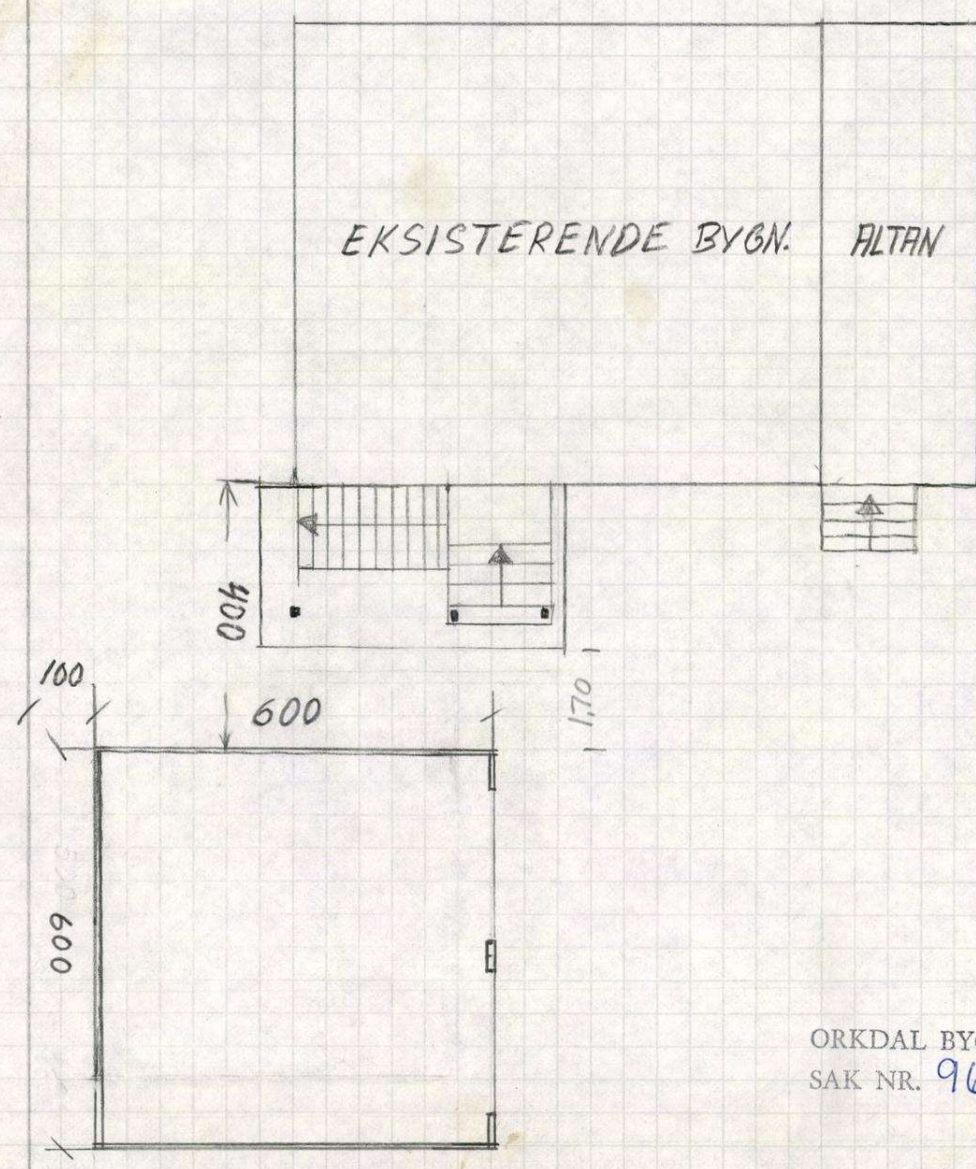
ORKDAL BYGNINGSRÅD  
SAK NR. 96/84 A

MÅL 1:100
