Øvre Vedflata 1, 2460 OSEN

**Innbydende fritidsbolig fra 2021!  
Ski rett ut i løypa, gangavstand til  
alpint! Hems, 2 bad, elbillader og  
stor, solrik terrasse.**

Befaringsdato: 02.03.2026

Rapportdato: 09.03.2026

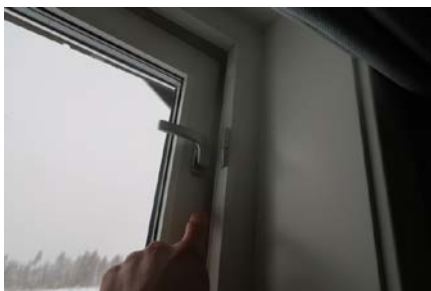
Justeringsbehov øker risikoen for at slitasjeskader skal oppstå.

Bilde viser hvor vinduet er i konflikt med karm

Vinduer bør justeres av fagperson.

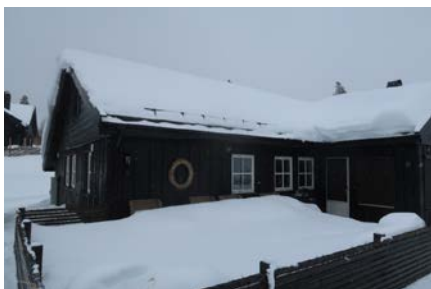
Siden det ikke er mulig å kontrollere terrassene på grunn av snøforholdene, er det en risiko for at det kan være skader som ikke var synlig på befaringsdagen, og som kan medføre behov for tiltak. Det anbefales ytterligere undersøkelser av fagkyndig når snøen er borte.

Snødekket terrasse

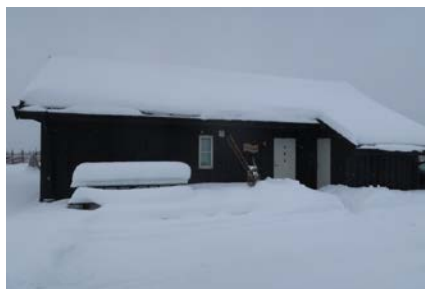
Snødekket terrasse ved inngang (ikke oppmålt)

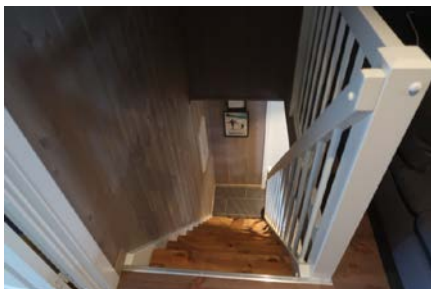
Hems har ikke målbart areal grunnet himlingshøyde under 1900 mm, og det er dermed ingen formelle krav til utførelse av trappen.

Det er ikke noe håndløper på vegg. Det anbefales at håndløper monteres for å trygge bruken av trappen.

Bilde viser trapp mellom 1. etasje og hems

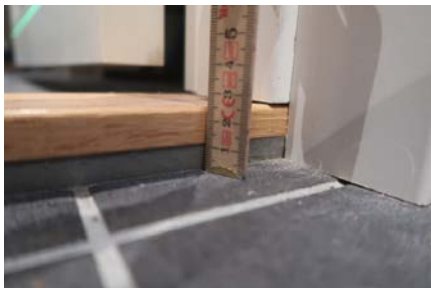
Fallforhold i dusjsonen er tilfredsstillende. Oppkant ved innerdør er for lav for at rommet skal kunne vurderes som lekkasjesikret.

Manglende oppkant ved innerdør øker risikoen for at skader kan oppstå ved en eventuell lekkasje fra våtrommet.

Forholdet kan medføre behov for utbedring av lekkasjesikring av våtrommet.

Bilde viser at oppkant ved innerdør er lavere enn kravene på oppføringstidspunktet

Det anbefales at våtrommet lekkasjesikres i samsvar med anbefalinger fra fagperson.

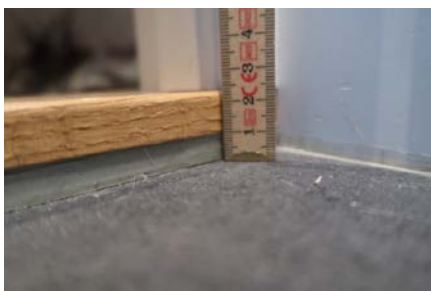
Fallforhold i dusjsonen er tilfredsstillende. Oppkant ved innerdør er for lav for at rommet skal kunne vurderes som lekkasjesikret.

Manglende oppkant ved innerdør øker risikoen for at skader kan oppstå ved en eventuell lekkasje fra utstyr på våtrommet.

Forholdet kan medføre behov for utbedring av lekkasjesikring av våtrommet.

Bilde viser at oppkant ved innerdør er lavere enn kravene på oppføringstidspunktet

Det anbefales at våtrommet lekkasjesikres i samsvar med anbefalinger fra fagperson.
