aktiv.

Hagastubben 63, 0980 OSLO

**Unik 4-roms toppleilighet med solrik takterrasse og balkong. To bad. Hyggelig utsikt. Garasje m/lader.**

# Tilstandsrapport

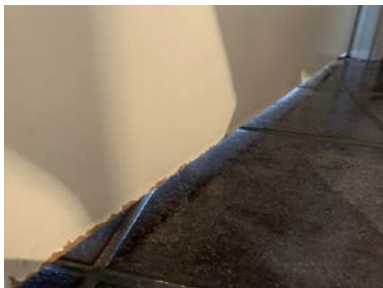
Ikke behov for tiltak, men dørene i badet bør forsegles i nedre kant.

Baderomsdører bør forsegles.

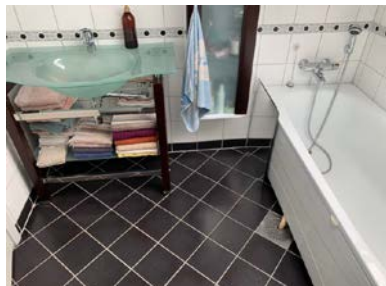
Oversiktsbilde

## 3. ETASJE > BAD

Våtrommet fungerer med dette avviket, men det gjøres oppmerksom på at fallforhold ikke er optimalt.

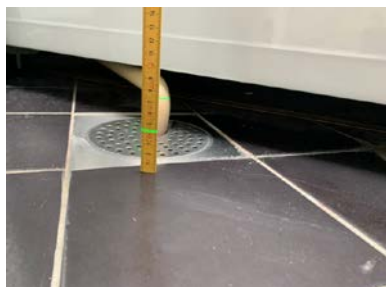
Lite fall på gulv.

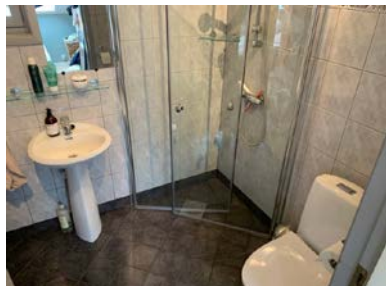
Oversiktsbilde

## 3. ETASJE > BAD HOVEDSOVEROM

Noe fuktsøkverdier over det som anses som normale utslag rundt/ ved blandedbatteriet i dusjen. Antydning til små riss på enkelte fuger.

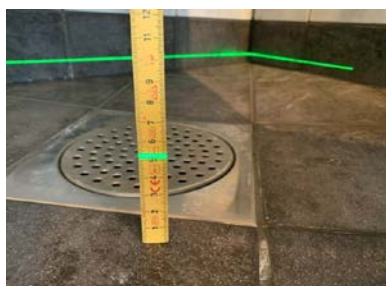
- Det er påvist at høydeforskjell fra topp slukrist til gulf/synlig topp membran ved dørterskel er mindre enn 25 mm.

Det er fall mot sluk, men er en god del mindre en dagens krav.

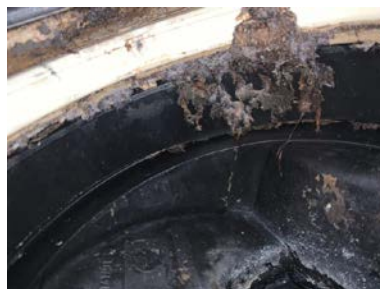
Sluk og membran er av den alder at det må påregnes tiltak/ oppgradering. Det er vanskelig å si noe om når det bør utføres, men med tanke på alder har badet passert forventet levetid. Bruk av badet på eget ansvar.

Fare for utett overgang sluk/ membran. Bør undersøkes nærmere.

- Installering av tett dusjkabinett anbefales.
