**Bislett/Fagerborg-Lys, klassisk  
4-roms selveier - Høy takhøyde  
med stukkatur & rosetter.**

# Tilstandsrapport

# gnr. 216, bnr. 123, snr. 9

Befaringsdato: 02.07.2025

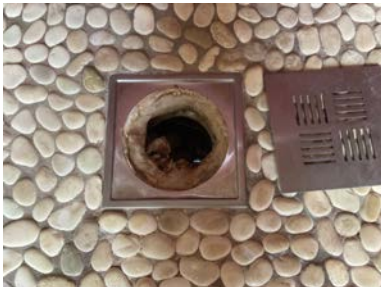
- Det er påvist mangelfull/feil utførelse rundt rørgjennomføringer e.l. som gir fare for fukt i konstruksjonen i våtsone.
- Membran kan ikke konstateres (ikke synlig og det foreligger heller ikke dokumentasjon).
- Mer enn halvparten av forventet brukstid er passert på membranløsningen.

Sluk i dusjsjonen.

Eldre sluk av ukjent oppbygging/etablering bør sjekkes jevnlig samt ha fagperson til å vurdere tilstand/tiltak for utskiftning. Konsekvens kan være fuktproblematikk på baderommet.

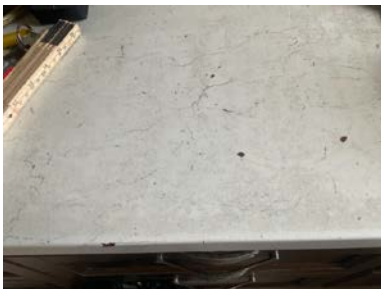
- Det er påvist skader på overflater/kjøkkeninnredning utover normal slitasjegrad.

Benkeplate er noe avflsasset og men merker.  
Skapinnredning under kjøkkenvask har svell og er skadet.  
Ellers normal bruksslitasje etter noen år.

Skap under vask har svell skader.

- Det må påregnes lokal utbedring/utskiftning.

Ingen umiddelbare tiltak, men modernisering bør påregnes. Konsekvens er ytterligere skade.

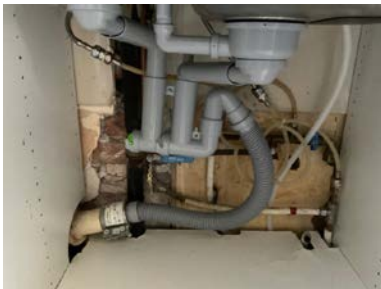
Plastrør under kjøkkenbenk.

- Det er ikke behov for utbedringstiltak siden anlegget fungerer i dag, men ut ifra alder kan skader plutselig oppstå på eldre anlegg.

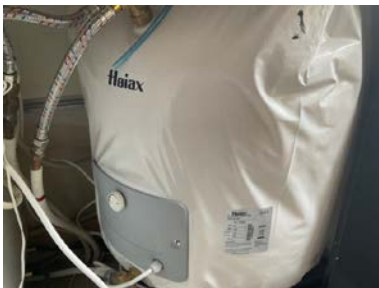
Varmtvannstanken er på ca. 120 liter. Denne befinner seg i kjøkkenbenk. Eier informerer om at denne ble satt inn for ca 7 år siden.

Varmtvannsbereder i kjøkkenbenk.

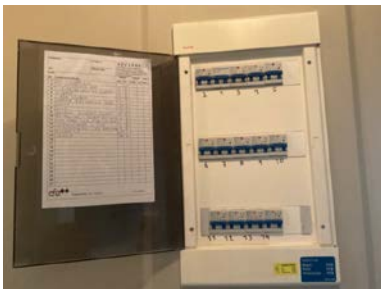
Sikringsskap i entre'/gang

Med bakgrunn av overstående informasjon samt eldre skrusikringer og eldre anlegg anbefales gjennomgang av el-anlegget av godkjent elektro installasjonsvirksomhet, da nåværende eier har lite kjennskap til hva som har vært utført av tidligere arbeid.
