Unkervassveien 1106, 8696 HATTFJELLDAL

**Fritidseiendom med idyllisk  
beliggenhet og direkte nærhet til  
Unkervatnet.**

| Tilstandsrapport ..... | 35 |

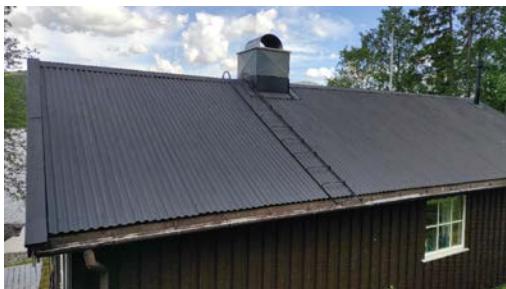
### Nedløp og beslag

Renner og nedløp av metall og plast.  
Takstige med bøyle til pipen.  
Pipen er tekket med heldekkende beslag med bue.

Takstige med bøyler er ikke lenger godkjent av feiervesenet.  
Det mangler beslag mellom tekking og takrenner.  
Det er sprekker i enkelte nedløpsrør.

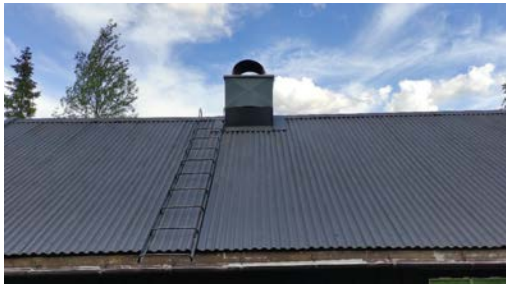
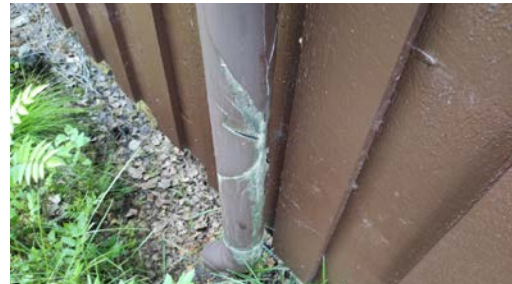
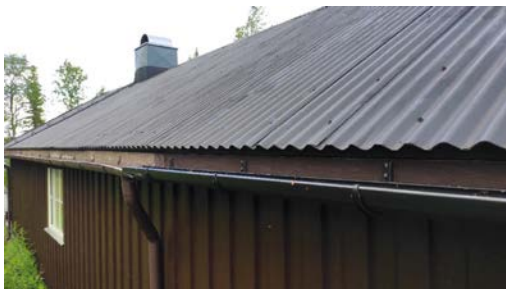
Ødelagte nedløpsrør bør skiftes ut.

Utskiftning av renner, nedløp og beslag vil være naturlig i kombinasjon med skifte av taktekket.

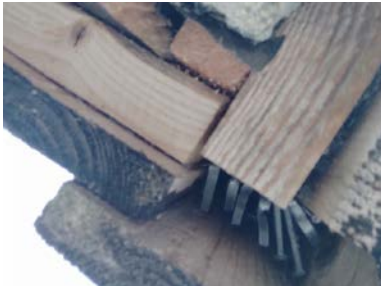
Kontroll av musebånd.

Spor etter mus på kaldloftet. Usikkerhet om hvilke eventuelle skader disse kan ha gjort i yttervegger og andre lukkede konstruksjoner. Ytterligere undersøkelser anbefales.

Det ble fuktmålt i takkonstruksjonen ved befaring, og det ble ikke registrert forhøyede fuktverdier.

- Det er registrert symptom på aktivitet fra skadedyr.

Det bør gjennomføres ytterligere undersøkelser for å få kartlagt det eventuelle skadeomfanget skadedyr kan ha påført.

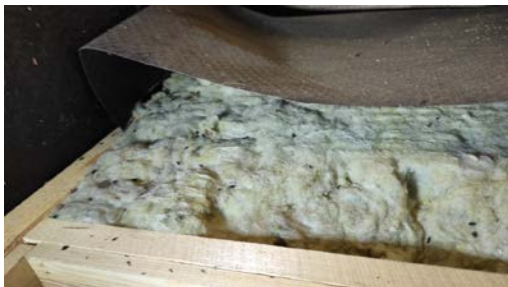
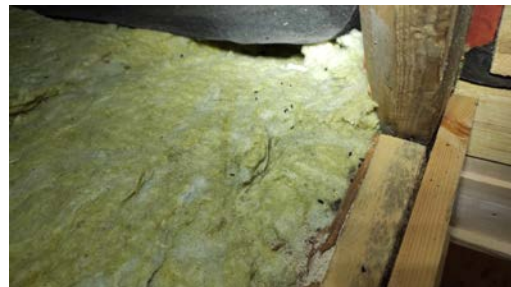
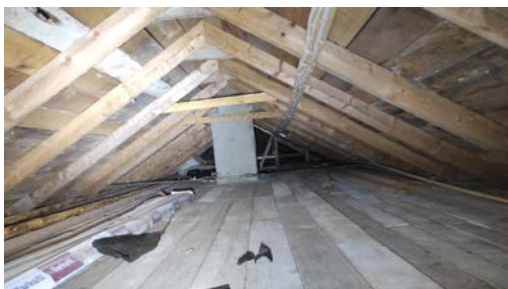
## Vinduer

Fritidsboligen har malte trevinduer med 2-lags glass.

- Det er påvist avvik rundt innsetningsdetaljer.

- Det bør gjøres tiltak for å lukke avviket.

Omrammingen bør monteres minimum 6 mm fra vannbrettet for å unngå vannoppsug.

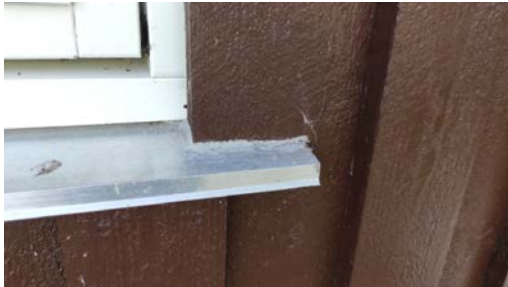
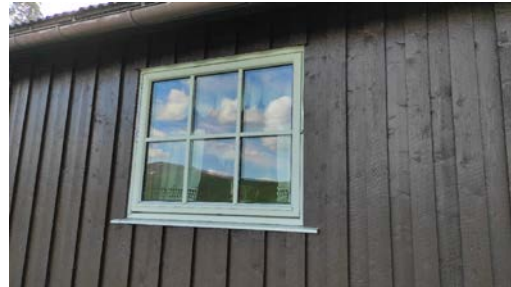
## TG 1 Dører

Hovedinngangsdør: Takoverbygget malt dør av tre.  
Terrassedør: Isolert dør av tre med 2-lags isolerglassfelt.

- Det er ikke krav om utbedring av rekkverkshøyde opp til dagens forskriftskrav.
- Det er ikke krav om utbedring av åpninger i rekkverk til dagens forskriftskrav.

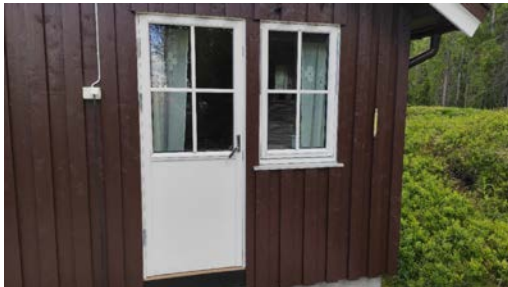
## TG 2 Balkonger, terrasser og rom under balkonger

Avvik: Åpninger i rekkverk er ikke i henhold til krav i dagens forskrifter.

Terrasse på ca. 26 m<sup>2</sup> med malt rekkverk. Rekkverket har en høyde på ca. 76 cm. Konstruksjon av tre innfestet i bygningskroppen og fundamentert på støpte peler. Adkomst fra eiendom og via dør fra soverom.

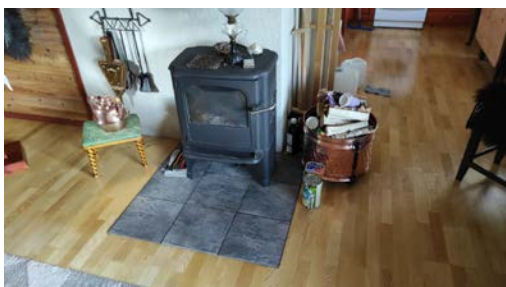
Ildstedet var ikke i bruk ved befaring.

Takstingeniøren har ikke mottatt informasjon om siste feiing og tilsyn, ta kontakt med feiertjenesten for ytterligere informasjon.

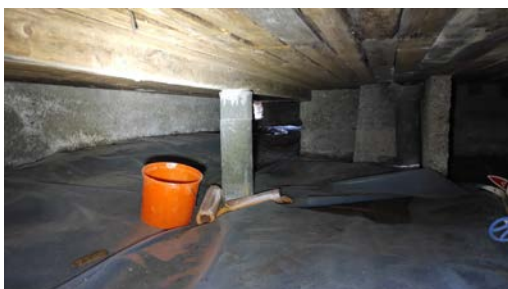
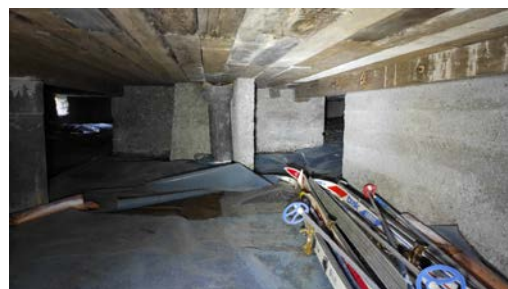
### Vurdering av avvik:

- Bedre ventilering må etableres.

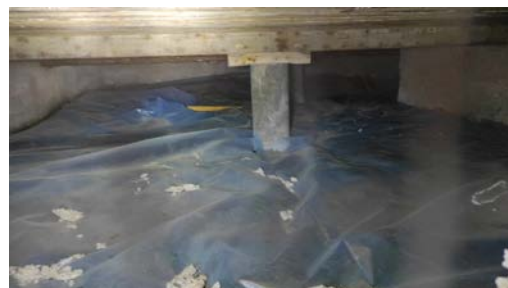
## TG 2 Kryp kjeller

Avvik: Det er ikke tilfredsstillende ventilerings av kryp kjeller.

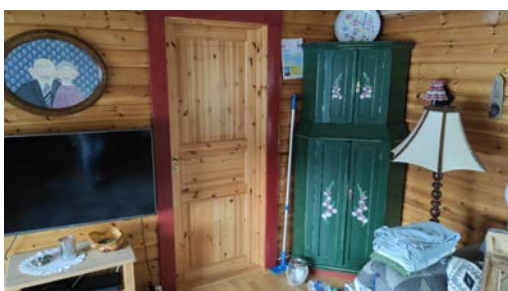
## TG 1 Innvendige dører

Innvendig har fritidsboligen profilerte tredører.

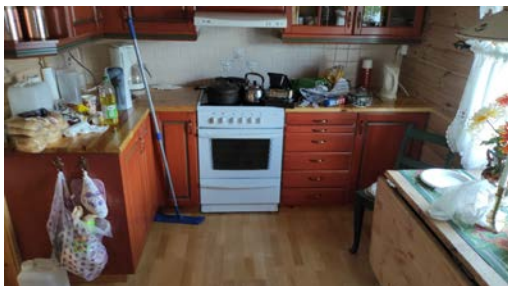
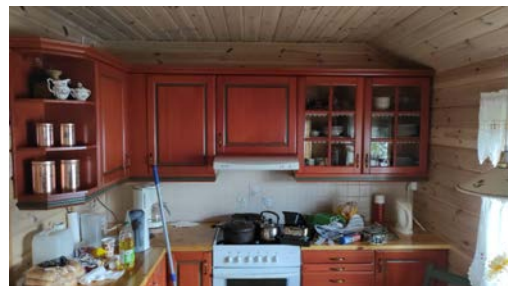
## KJØKKEN

Kjøkkeninnredning av laminerte skrog med malte profilerte fronter og heltre lakkert benkeplate.  
Kjøkkenet er utstyrt med frittstående hvitevarer.

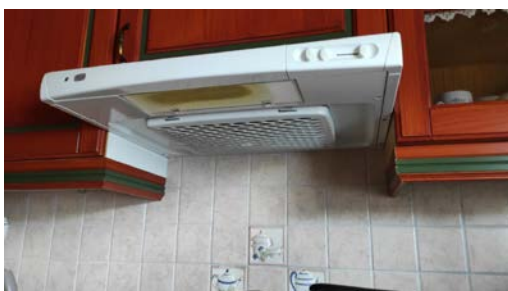
### 1. ETASJE > TOALETTRUM

Toalettrommet er innredet med forbrenningstoalett. Naturlig avtrekk fra rommet. Fra byggeår. Ingen avvik med TG3 nevnt.

- Mekanisk avtrekk bør etableres på toalettrom.

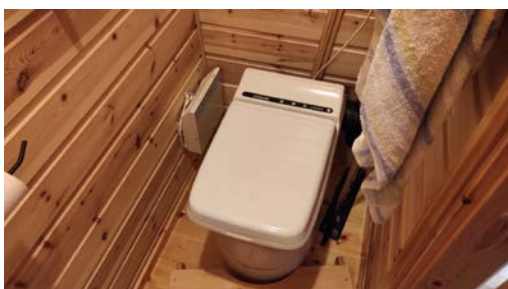
### TG 1 Avtrekk

Avvik: Toalettrom har kun naturlig avtrekk fra rommet, NS 3600 krever mekanisk avtrekk for å kunne gi TG 0/1.

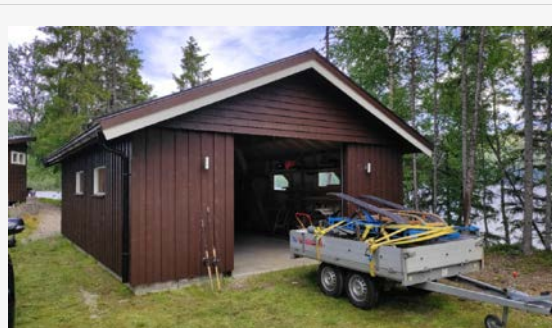
### Garasje

Biloppstillingsplass for en bil, og lagring av diverse redskaper o.l.

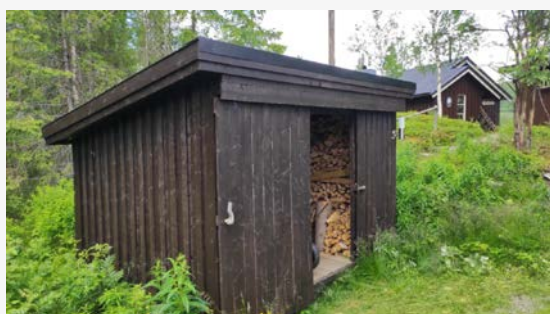
## Vedskjul

Lagring av ved.

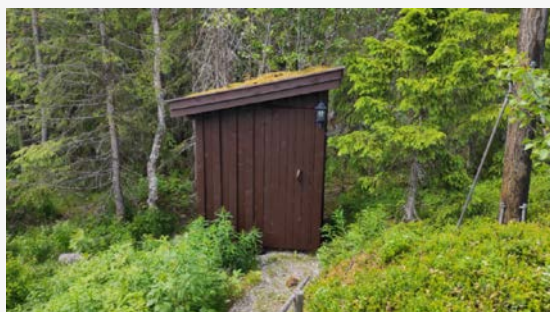
## Utedo

Utedo.
