Lutomtveien 3B, 1852 MYSEN

Mysen/Trømborg - Pen 1/2 part av vertikaldelt tomannsbolig i etablert og barnevennlig område. Skjermet hage.

Tilstandsrapport

Befaringsdato: 15.04.2026

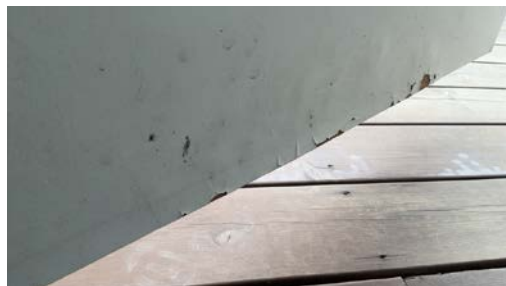
Karmene i dører er værslitte utvendig og det er sprekker i trevirket.

Værslitt dørbblad

Utføre lokale tiltak for å lukke avvik.

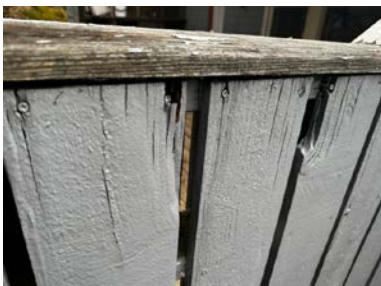
- Det er påvist fukt-/råteskader i konstruksjonen.
- Det er avvik:

Det er observert råteskadete bordkledning på levegg mellom levegg.

Råteskadet trever

- Råteskadet trekledning må skiftes ut.
- Tiltak:

Kostnadsestimatet er kun satt for den lokale utbedringen av TG3 avviket som i dette tilfellet gjelder å bytte kledningsbord på levegg, ikke eventuelle følge tiltak som kan følge med og heller ikke eventuelle andre TG2 avvik som er nevnt under denne konstruksjonen

Kostnadsestimat: Under 20 000

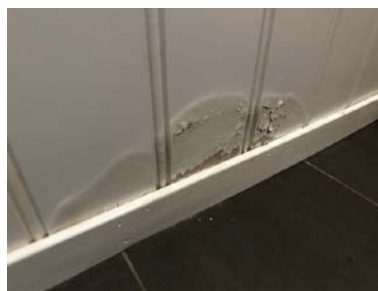
Fuktskade på veggplater i gang 1. etg

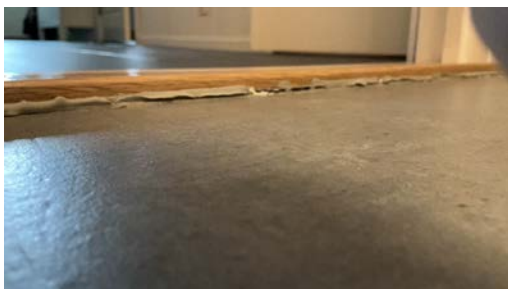
1. ETASJE > BAD

Gulvet er flislagt. Rommet har elektriske varmekabler.
Høydeforskjell fra toppen av sluket til toppen av membranen ved dørterskelen er 34.

Silikon må byttes ved dørterskel.

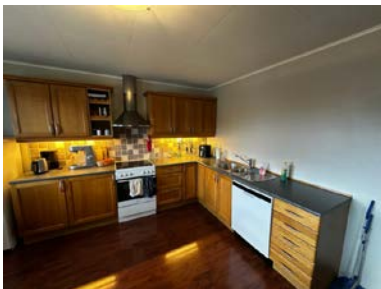
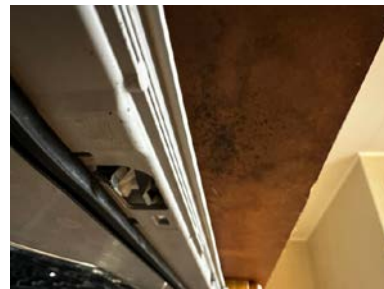
Det er ikke montert fuktsikring over oppvaskmaskin. Det er registrert svertesopp/misfarging på underside av benkeplate over oppvaskmaskinen, noe som indikerer fuktpåvirkning over tid

Manglende fuktsikring kan medføre at damp og fukt fra oppvaskmaskinen påvirker benkeplaten direkte. Dette kan føre til oppsvelling, nedbrytning av materialer og utvikling av svertesopp. Over tid kan skadene utvikle seg og redusere levetiden på benkeplate og tilstøtende konstruksjoner. Det anbefales å montere fuktsperre/fuktsikring på underside av benkeplate over oppvaskmaskinen. Eventuelle skadde materialer bør rengjøres eller skiftes ut ved behov.

Svertesopp under benkeplate

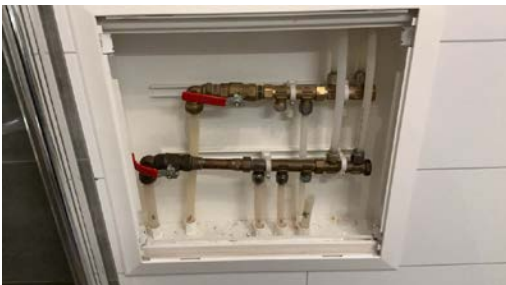
Svidd list etter montering av rør

- Det må monteres tettemuffer i enden av varerørene.
- Rørkurser på rør-i-rør system bør merkes.

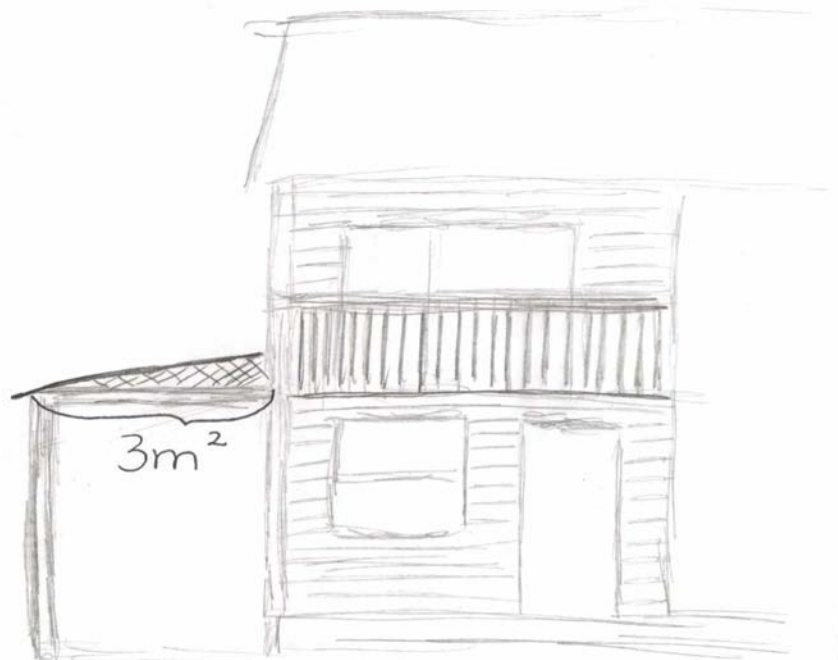
Taket festes til overkant grunnmur og vil ha 30% skråning
