Dønnaveien 1187, 8820 DØNNA

**Bolig oppført i 2014 med nydelig  
utsikt og usjenert beliggenhet.**

Nøkkelinformasjon

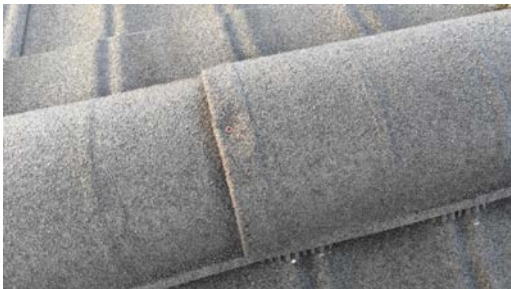
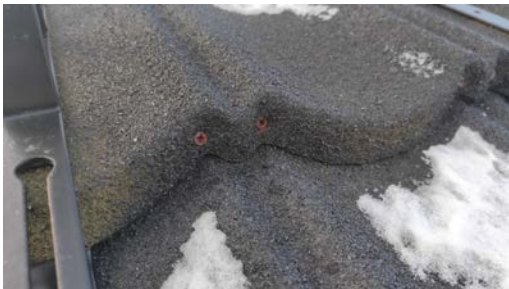
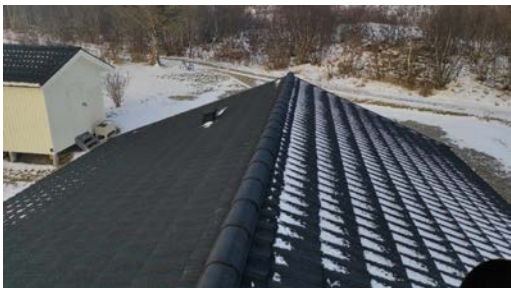
**Vurdering av avvik:**  
• Det er påvist andre avvik:

Det er rustdannelser i skruene til tekkingen.  
Noe bungler i mønekam i innfestningen.

Rustdannelser på skruene bør fjernes, og skruene bør eventuelt byttes ut for å hindre videre korrosjon og lekkasjer.  
Bungler i mønekam og innfestning bør rettes opp for å sikre tett og stabil takløsning.  
Dersom tiltak ikke utføres, øker risikoen for vanninntrenging og skade på takkonstruksjonen.

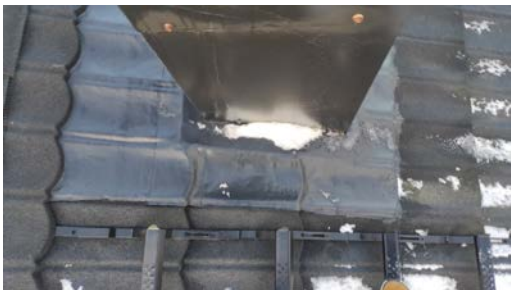
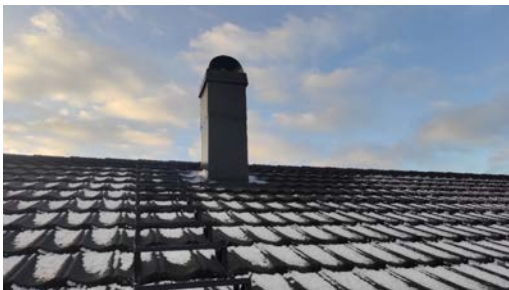
### TG 2 Nedløp og beslag

Flextapen er ikke ført opp langs pipen og tildekt med beslag. Dette øker faren for lekkasjer rundt pipen.

Flextapen bør føres opp langs pipen og tildekkes med beslag for å hindre lekkasjer rundt pipen. Dersom dette ikke utbedres, er det økt risiko for vanninntrenging i takkonstruksjonen, noe som kan føre til fuktskader på konstruksjonen.

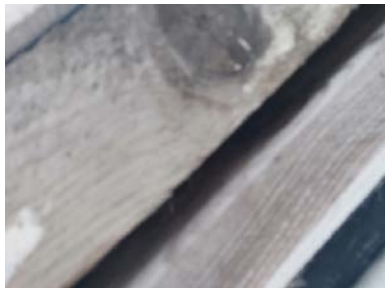
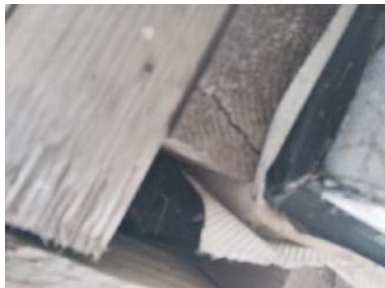
### TG 2 Veggkonstruksjon

- Musesperre må etableres.

Musesperre bør etableres i nedre kant av konstruksjonen for å hindre inntrengning av skadedyr. Manglende musesperre medfører økt risiko for at mus og andre skadedyr kan komme inn i veggkonstruksjonen, noe som kan føre til skader på isolasjon og bygningsmaterialer.

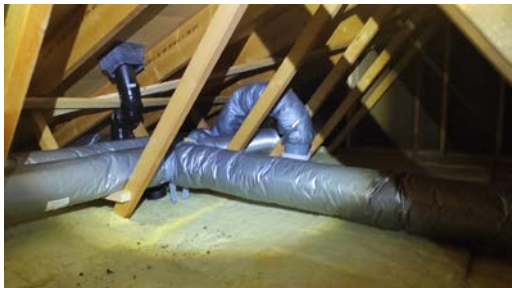
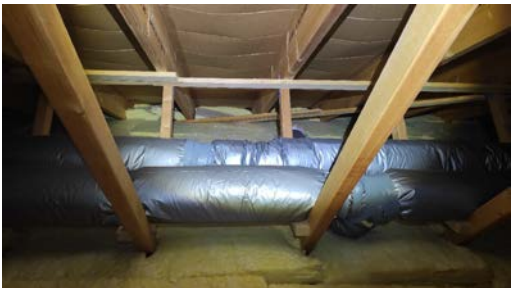
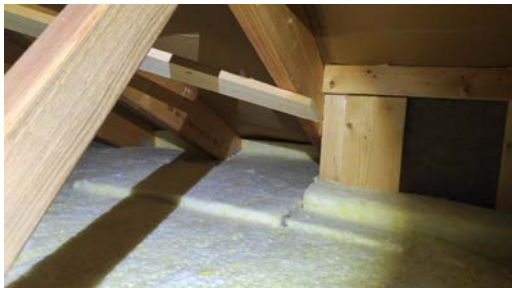
### TG 1 Takkonstruksjon/Loft

Saltak takkonstruksjon av tre.  
Undertak av Brettex.  
Loftskillet er isolert med ca. 30 cm isolasjon.  
Adkomst til kaldloftet via luke i himling i entré.

Det er ikke etablert gulv på kaldloftet, noe som begrenser muligheten for fullstendig inspeksjon av loftets konstruksjoner og eventuelle tekniske installasjoner. Vurderinger er derfor gjort ut fra tilgjengelige observasjoner fra lukeåpning eller tilgjengelig gangbane.

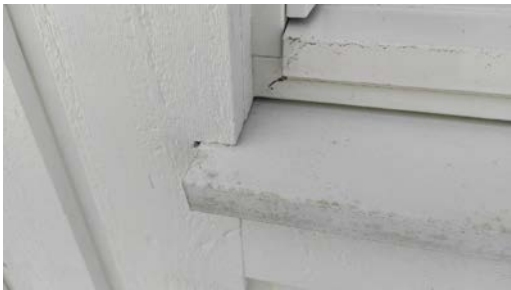
### TG 2 Vinduer

- Det er påvist avvik rundt innsettsdetaljer.

Det bør etableres oppbrett på beslag under vindu mot vindusmyg for å hindre at vann trenger inn bak kledningen.

Utvendig omramming bør justeres slik at det er tilstrekkelig avstand til vannbrettet, for å redusere risikoen for vannoppsug og fuktskader i kledningen.

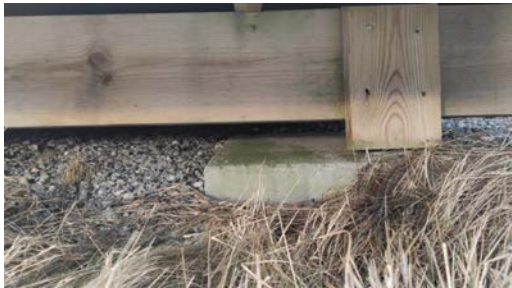
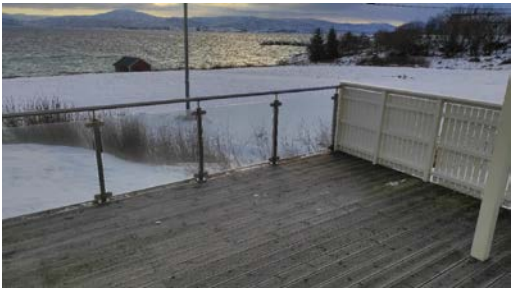
### TG 2 Balkonger, terrasser og rom under balkonger

Terrassen er satt på løse betongheller direkte på bakken. Det er ikke fundamentert til frostfri dybde og stolpene er ikke festet med stolpesko eller annen forankring.

Denne løsningen kan føre til telehiv og bevegelser over tid, og gir også økt fuktbelastning på treverket som står direkte mot betongen.

Det anbefales å etablere frostfri fundamentering og montere stolpesko med fast innfesting for å sikre en mer varig løsning.

Manglende fundamentering og forankring kan føre til telehiv, bevegelser og økt fuktbelastning på treverket, noe som kan redusere konstruksjonens levetid og medføre behov for omfattende reparasjoner på sikt.

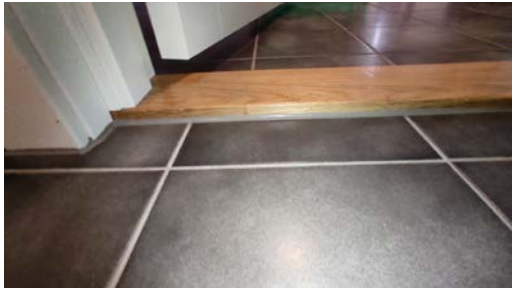
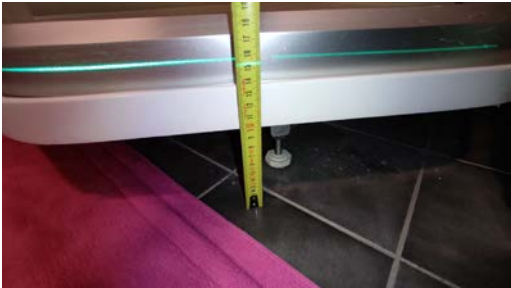
- Til tross for avviket i fall/høydeforskjell til sluk, vil gulvet fortsatt kunne lede vann mot sluket, men med redusert effektivitet. Dette kan potensielt øke risikoen for vannansamling i enkelte områder av badet.

Kontroll av fallforhold.

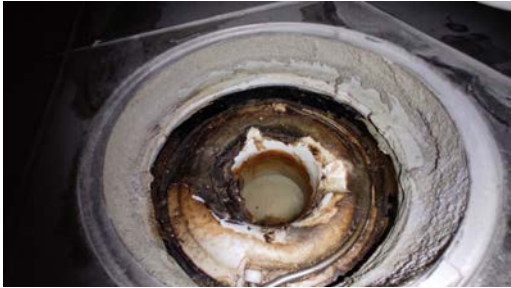
Det er plastsluk og smøremembran med ukjent utførelse.

Kontroll av sluk.

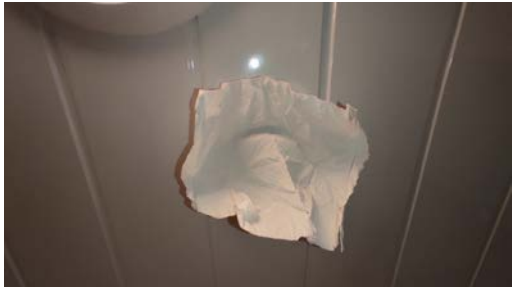
Tilluft via luftespalte under dørbildet.

Test av avtrekket.

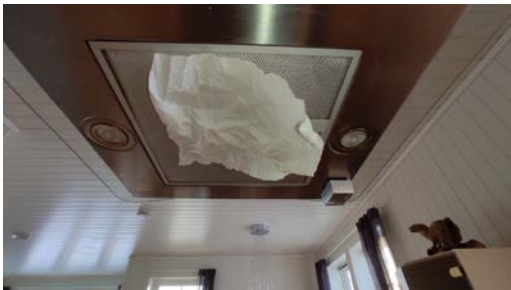
Det er kjøkkenventilator med avtrekk ut.

Test av avtrekket

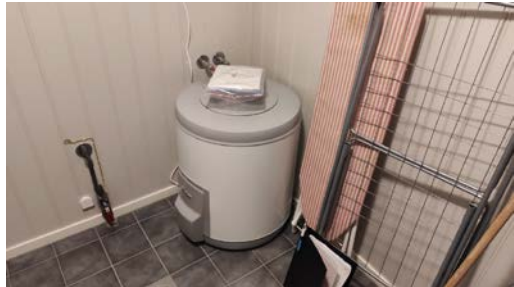
Varmtvannstank på ca. 120 liter av merket Høyax fra byggeår plassert i bod.
