Velkommen til Aktiv Eiendomsmegling

Salgsobjekt: Enebolig
Eierform: Eiet
Byggeår: 1920
BRA-i/BRA Total: 138/138 m²
Tomtstr.: 451.9 m²
Soverom: 4
Antall rom: 7
Gnr./bnr.: Gnr. 1022, bnr. 50

Oppdragsnr.: 1111240034

Romslig enebolig med 4 sov og 2 bad | Jevnlig oppusset - Kjøkken fra 2021 - Bad fra 2023 og

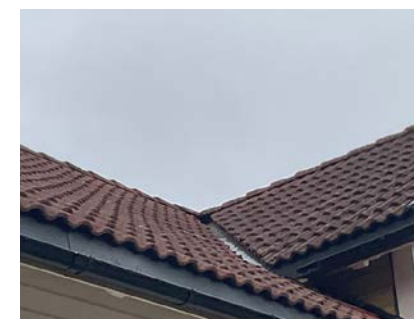
ⓘ TG 2 Nedløp og beslag

Takrenner og nedløp av plastbelagt stål.

- Det er ikke krav om utbedring opp til dagens krav.
- Overvåk tilstanden jevnlig. For å få tilstandsgrad 0 eller 1 må beslag/renner/nedløp skiftes ut, men tidspunktet for når dette er nødvendig er vanskelig å si noe om.

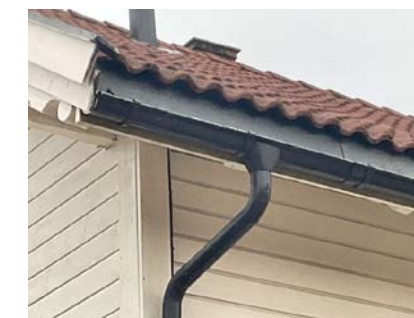
ⓘ TG 2 Veggkonstruksjon

Yttervegger i bindingsverk med stående og liggende kledning.

- Det er påvist spredte råteskader i bordkledningen.
- Det er værslitt/oppsprukket trevirke/trepaneler.

- Råteskadet trekledning må skiftes ut.
- Lokal utbedring/utskiftning bør utføres.

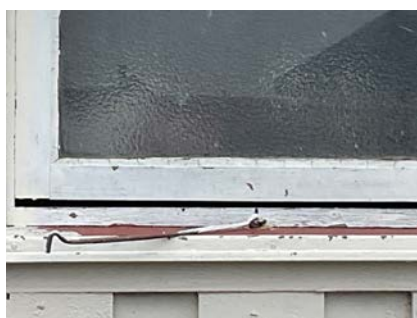
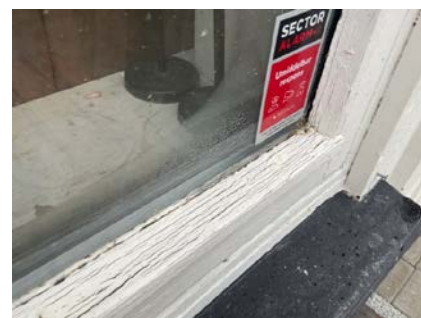
TG 1 Dører

Ytterdør i tre fra nyere dato.

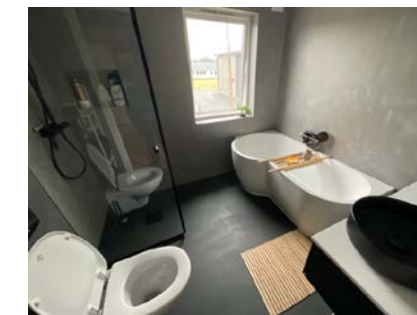
2. ETASJE > BAD

TG 2 Overflater vegger og himling

- Det er vindu/dør med ikke fuktbestandige materialer i våtsonen (ved vask, dusj, badekar, osv.), løsningen eller byggematerialet er uegnet

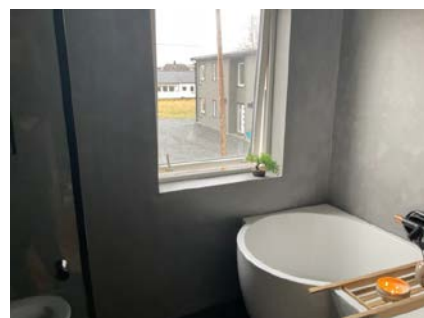
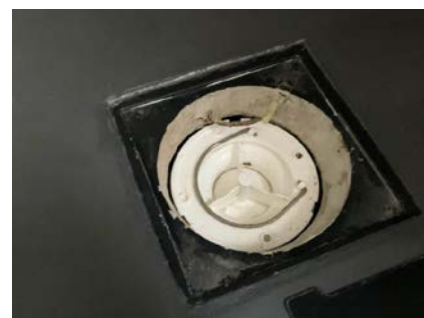
2. ETASJE > BAD

TG 0 Overflater Gulv

Mikrosement på gulv med elektriske varmekabler. Fallforhold til sluk er målt til ca. 20 mm fra topp membran til topp av slukrist.

Fallforhold 1:100 er oppfylt i henhold til TEK 17.

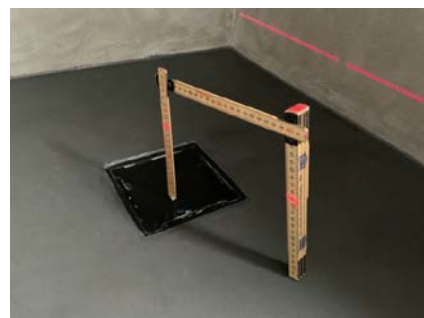
2. ETASJE > BAD

TG 0 Sluk, membran og tettesjikt

Plastsluk.
Fuktmåler viser normale verdier.

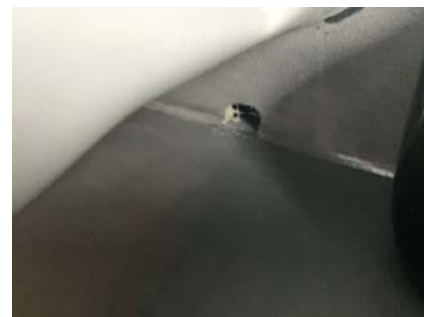
2. ETASJE > BAD

TG 1 Ventilasjon

Det er mekanisk avtrekk.

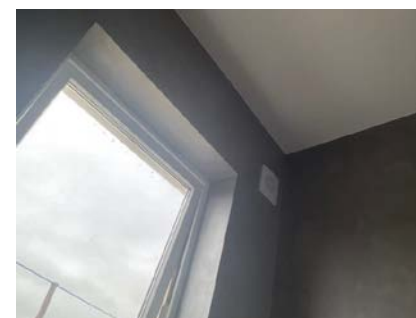
2. ETASJE > BAD

TG IU Tilliggende konstruksjoner våtrom

- Det er vindu/dør med ikke fuktbestandige materialer i våtsonen (ved vask, dusj, badekar, osv.), løsningen eller byggematerialet er uegnet

Tilstanden må overvåkes.

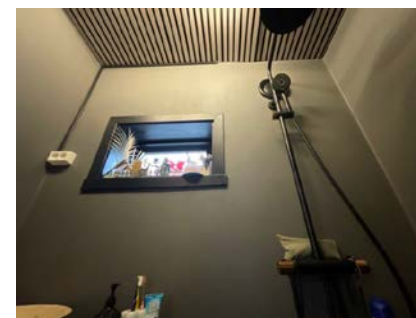
1. ETASJE > BAD

TG 2 Overflater Gulv

- Våtrommet fungerer med dette avviket.

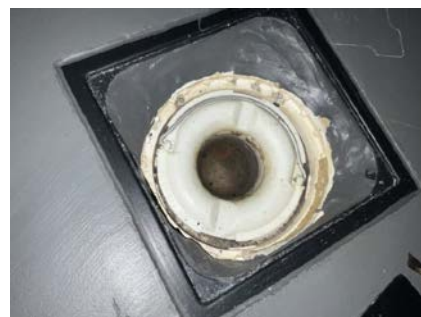
1. ETASJE > BAD

TG 1 Sanitærutstyr og innredning

- Elektrisk avtrekksvifte bør monteres for å lukke avviket.

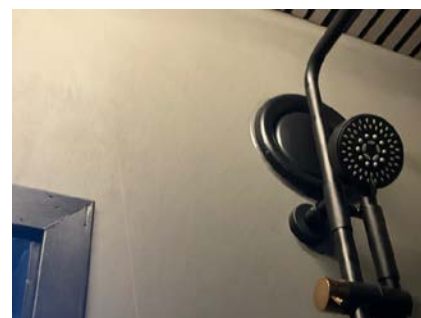
1. ETASJE > BAD

TG IU Tilliggende konstruksjoner våtrom

Hulltaking med fuktmåling er ikke mulig da vannuttak ligger mot yttervegg.

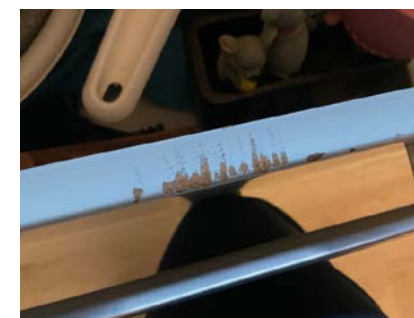
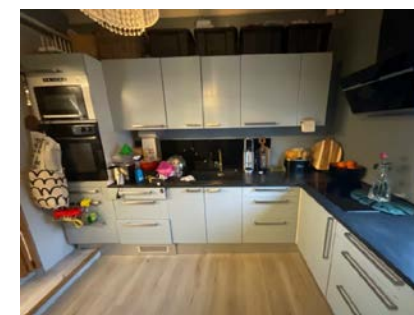
1. ETASJE > KJØKKEN

TG 0 Avtrekk

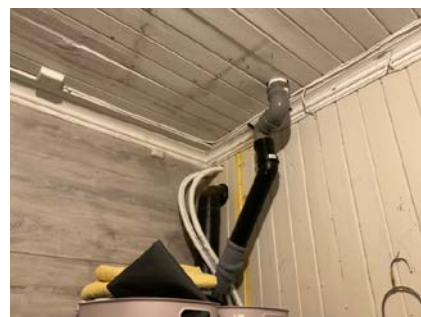
TG 1 Ventilasjon

Boligen ventileres naturlig.
Tilluft via ventiler i yttervegger.

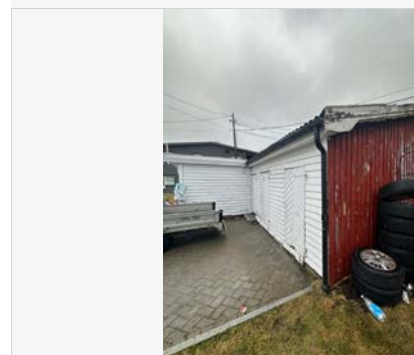
Garasje

Stedvise råteskader.
