Romslig enebolig med 4 sov og 2 bad | Ny garasje 2024 | Jevnlig oppusset - Kjøkken fra 2021 - Bad fra 2023 og

Befaringsdato: 27.02.2024 Rapportdato: 01.03.2024 Oppdragsnr.: 13784-2838 Referansenummer: GP1436

Autorisert foretak: Norsk Boligtakst AS

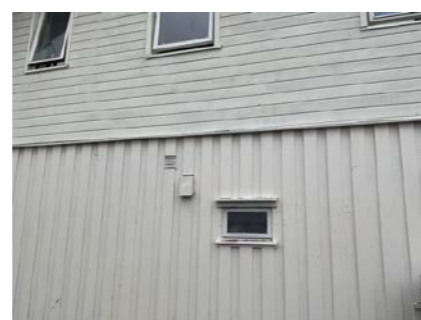
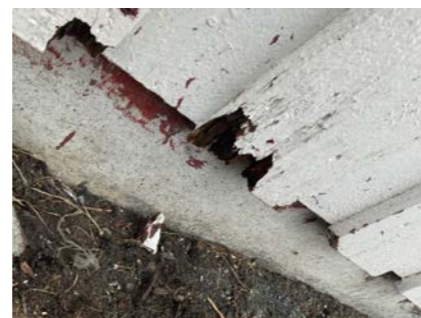
- Det er påvist spredte råteskader i bordkledningen.
- Det er værslitt/oppsprukket trevirke/trepaneler.

- Råteskadet trekledning må skiftes ut.
- Lokal utbedring/utskiftning bør utføres.

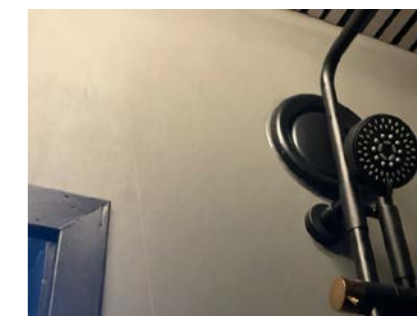
1. ETASJE > BAD

Hulltaking med fuktmåling er ikke mulig da vannuttak ligger mot yttervegg.

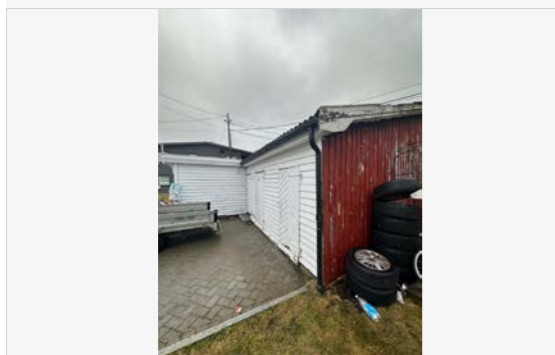
Garasje

Stort etterslep på vedlikehold.
Stedvise råteskader.
Eternitt inneholder asbest og er betegnet som spesialavfall.
