Sukkertoppen 3, 3612 KONGSBERG

**Pen enebolig med en meget god beliggenhet på Sukkertoppen - Sol og utsikt - Sentrumsnær i et barnevennlig bomiljø**

# Tilstandsrapport

Befaringsdato: 20.02.2026

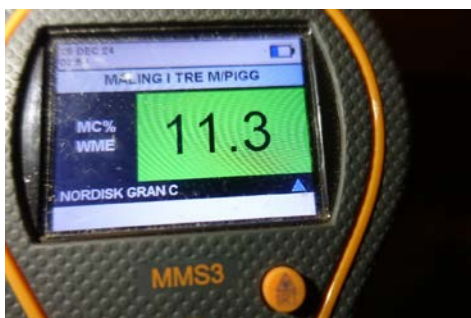
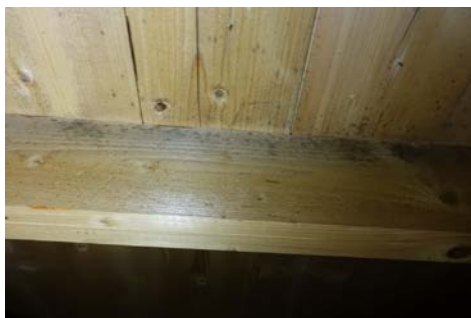
### TG 2 Takkonstruksjon/Loft

Det er påvist fuktskjolder/svertesopp i undertak/takkonstruksjon. Det registreres ingen unormale fuktverdier under befaringen.

Fuktskjolder må kontrolleres jevnlig, skulle det oppstå fuktighet her så må tiltak gjøres.  
Svertesopp må fjernes, samt grunnen til at det oppstår.

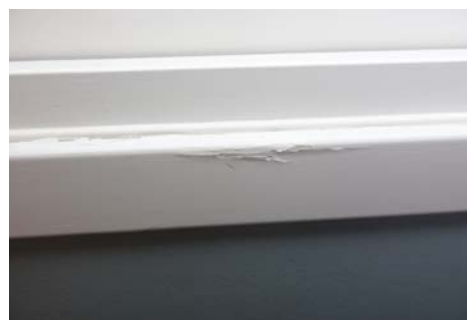
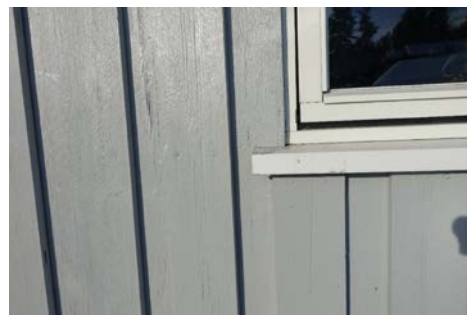
## ! TG 2 Vinduer

- Det er påvist at enkelte vinduer er vanskelig å åpne/lukke.
- Det er påvist tegn på innvendig kondensering av enkelte vindusglass.
- Det er avvik:

Det registreres enkelte bruksmerker/skader på vinduer/foringer/lister.

- Kondensering på enkelte glass har medført fuktskader i treverk som kan medføre utskiftningsbehov av enkelte vinduer.
- Tiltak:
- Vinduer må justeres.

Det anbefales å lage spalte mellom kledning/lister og vannbrett.

Vinduer fungerer med bruksmerker, tiltak en kan gjøre er å pusse ned rundt skader, sparkle og male.

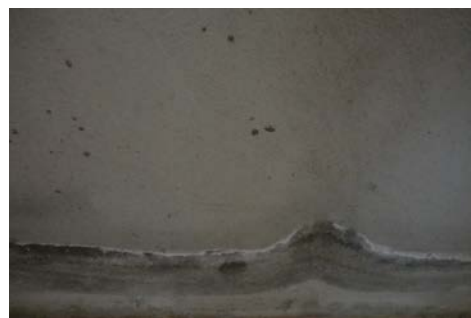
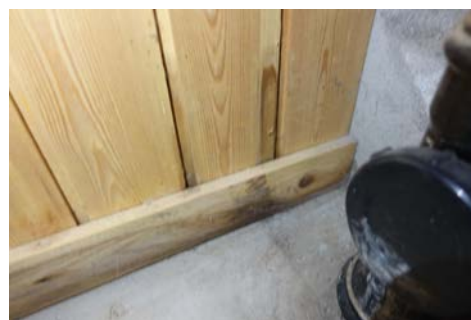
## TG 2 Rom Under Terreng

Rom under terreng: Gulvet er av betong og sprengstein. Veggene har panel og betong/mur.  
Hulltaking er ikke foretatt, da yttervegger er av murkonstruksjon.  
Det er målt etter fukt i synlig trevirke uten at det ble registrert unormalt høye verdier under befaringen.  
På teknisk rom/bod står det en avfukter under befaringen.

- Det er påvist indikasjoner på noe fuktgjennomtrenging inn i kjellermur.
- Det er avvik:

Det registreres fuktskjolder på trevirke, under befaringen registreres det ikke unormalt høye fuktverdier her.  
Det registreres sprekker i betonggulv.

- Det påviste fuktnivå gir grunn til å overvåke konstruksjonen jevnlig for å se utvikling over tid, og eventuelt foreta tiltak for å unngå fuktskader.
- Tiltak:

Fuktskjolder må kontrolleres jevnlig, skulle det oppstå fuktighet her så må tiltak gjøres.  
Betong gulv fungerer med sprekker. Tiltak vil være å støpe nytt betongdekke.

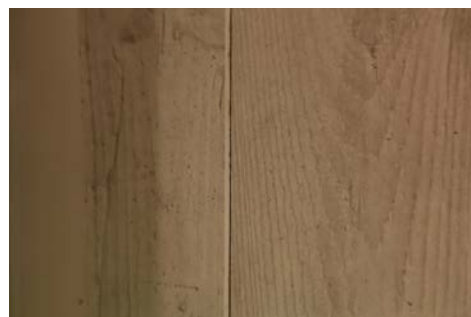
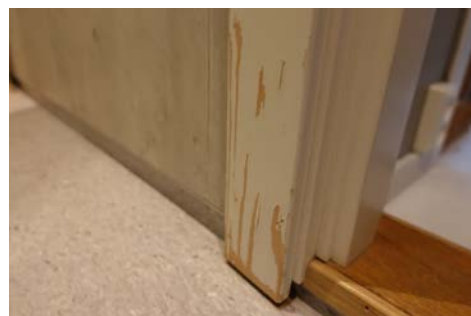
## ETASJE > BAD 2

- Det er vindu/dør med ikke fuktbestandige materialer i våtsonen (ved vask, dusj, badekar, osv.), løsningen eller byggematerialet er uegnet.
- Det er avvik:

Konsekvens er at det kan komme fukt inn i vegg konstruksjonen om ikke plater er montert riktig.

- Uegnede materialer må fuktbeskyttes/utskiftes.
- Dersom det ikke gjøres tiltak, kan dette medføre oppfukning, oppsvelling og forringelse av materialer over tid og fuktskader på tilstøtende konstruksjoner.
- Tiltak:

Glipper mellom plater må fylles med godkjent tetnings masse for å hindre at vann kan komme inn i skjøtene.

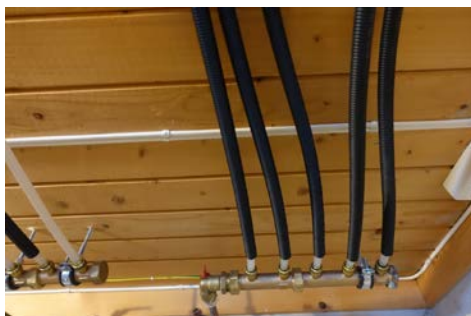
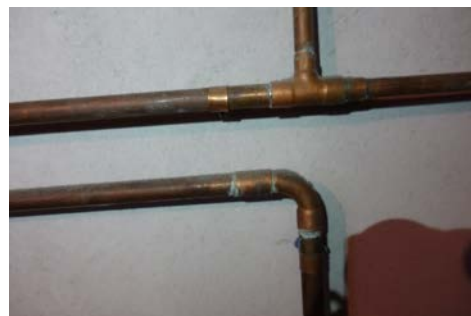
- Rørkurser på rør-i-rør system bør merkes.
- Tidspunkt for utskiftning av vannledninger nærmer seg.
- Det er ikke behov for utbedringstiltak siden anlegget fungerer i dag, men ut ifra alder kan skader plutselig oppstå på eldre anlegg.
- Andre tiltak:

Samlestokker må monteres i et rørskap for å hindre faren for skade på feks trevirke ved en lekkasje. Rørskapet skal ha avrenning til godkjent våtromsgulv med sluk.

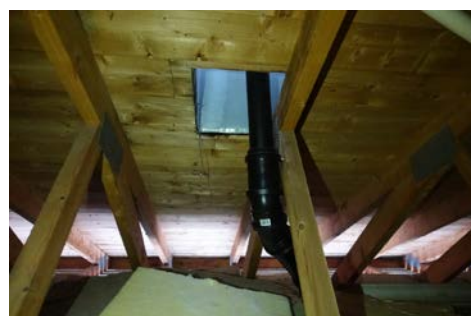
## TG 2 Avløpsrør

- Mer enn halvparten av forventet brukstid er passert på innvendige avløpsledninger.
- Det er avvik:

- Det er ikke behov for utbedringstiltak siden anlegget fungerer i dag, men ut ifra alder kan skader plutselig oppstå på eldre anlegg.
- Tidspunkt for utskiftning av avløpsrør nærmer seg.
- Eldre avløpsrør har blant annet større sannsynlighet for lekkasjer, noe som kan føre til omfattende og kostbare vannskader i boliger.
- Tiltak:

Isolere lufterør på kaldtloft.
