Vålgutua 391, 2436 VÅLER I SOLØR

Nøkkelinformasjon

Salgsobjekt: Småbruk
Eierform: Eiet
BRA-i/BRA Total 170/445 kvm
Tomtstr.: 24104.1 kvm
Soverom: 3
Gnr./bnr. Gnr. 38, bnr. 11
Oppdragsnr.: 1212260036

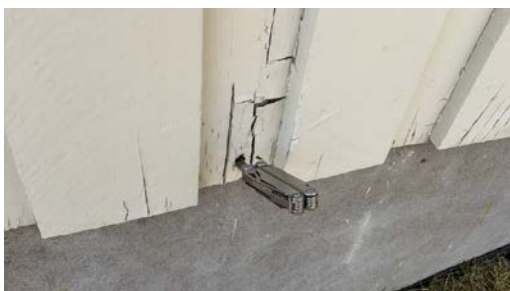
Det er mye oppsprekking i nedkant på kledningsbord.

Eksempel på råte i kledning.

- Tiltak:

Vedlikehold av overflater og utskifting av råteskadet treverk.

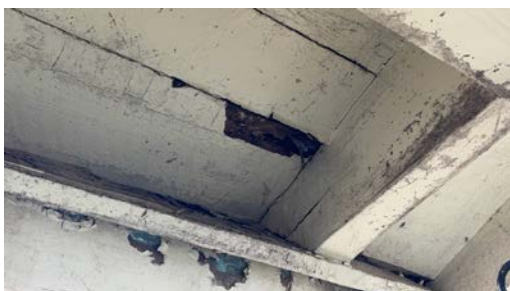
Det er råte i kledning i takutstikk ved entre.

- Tiltak:

Vedlikehold av utvendige overflater og utskifting av råteskadet treverk.

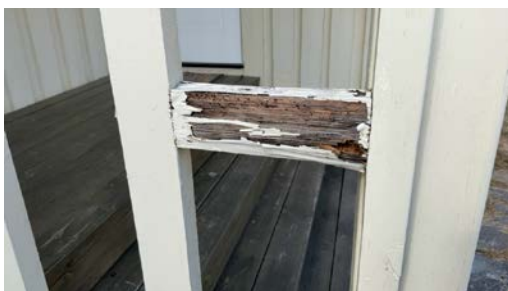
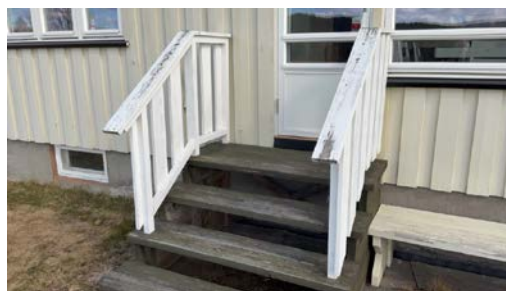
Takoverbygget trapp av tre ved entre. Ukjent fundamentering og frostsikring.
Trapp ved verandadør av tre.

- Tiltak:

Vedlikehold av overflater og utskifting av råteskadet treverk.

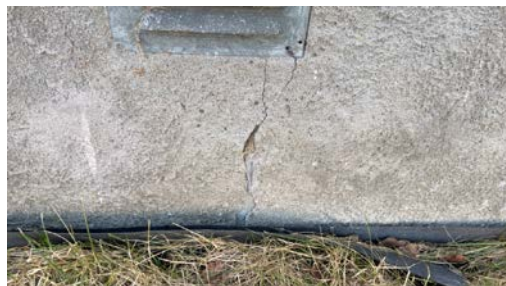
Det er stedvis sprekker i grunnmurer.

Det er stedvis sprekker i grunnmur.

Forsegling av sprekker.
