Ole I. Bores veg 62, 4351 KLEPPE

**VERDALEN - Moderne, lekker
leilighet i 2. etasje - 2 soverom!**

Velkommen til Ole I. Bores veg 62.

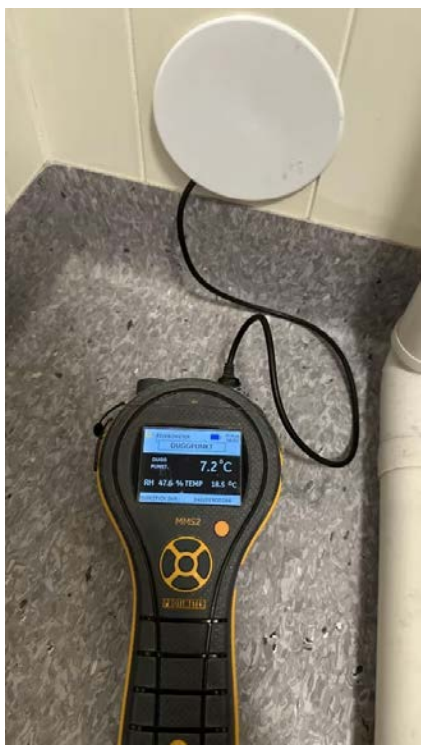
6.12 Våtrom: Bad

Det er ikke etablert noen drepsåpning for synliggjøring av eventuelle lekkasjer fra innebygget sisterner til klosettet, og det er ikke forevist noen dokumentasjon på annen godkjent løsning.

Riss/fugeslipp i overgang toalett/kasse.

Er det påvist avvik i krav om høydeforskjell på tettesjikt/fall til sluk? Ja

Er det fare for at lekkasjevann fra installasjoner i rommet ikke når sluket? Ja

Er det registrert riss, sprekker i fuger, bom (hulrom) under flis? Nei

Er det påvist tegn på sopp/råteskader/fuktskader på overflater eller skadedyr? Nei

Type sluk	Plast
Er det påvist avvik ved utførelsen av membran/tettesjikt/klemring rundt sluk?	Nei
Er det påvist tegn på utettheter f.eks. rundt rørføringer eller andre overganger?	Nei
Er det påvist feil utførelse, feil materialvalg, eller skader i tettesjikt med fare for fuktskade?	Nei
Har membran/tettesjikt nådd en alder som gir økt risiko for skader eller følgeskader?	Nei
Oppsummering av membran, tettesjikt og sluk	
TG-1	
Ingen spesielle merknader registrert på synlig del av sluk/tettesjikt. Membran synlig ført under klemring.

Beskrivelse	
Utstyr: Vegg hengt toalett, servant i innredning, skap og dusjnise.	
Er det skader på utstyr og innredning?	Nei
Er det innebygd sistene til klosett?	Ja
Er det manglende drenering av lekkasjevann fra innebygd sistene?	Ja
Oppsummering av sanitærutstyr	
TG-2	
Det er ikke etablert noen dreinsåpning for synliggjøring av eventuelle lekkasjer fra innebygget sistene til klosett, og det er ikke forevist noen dokumentasjon på annen godkjent løsning. Riss/fugeslipp i overgang toalett/kasse. Ellers ingen spesielle avvik utover normal brukslitasje.	
Anbefalte tiltak sanitærutstyr	
Dokumentasjon av annen godkjent løsning for innebygget sistene bør fremskaffes, eventuelt etablere en waterguard i tilknytning til innebygget sistene.

Mindre riss, og variable fuktverdier omliggende vannuttak i dusjnisen, dette er trolig fukt mellom flis og membran, og er påregnelig normalt når dusj er i daglig bruk.
Ingen registrert "bom"
Det ble ikke registrert fukt ved hulltaking fra tilstøtende rom.
