Stasjonsveien 9F, 1940 BJØRKELANGEN

**Pen, velholdt og praktisk 3-roms i  
1. etasje - Overbygd terrasse -  
Solrike, fine fellesområder - Nært  
buss og matbutikk**

# Tilstandsrapport

## BORETSLAGSLEILIGHET

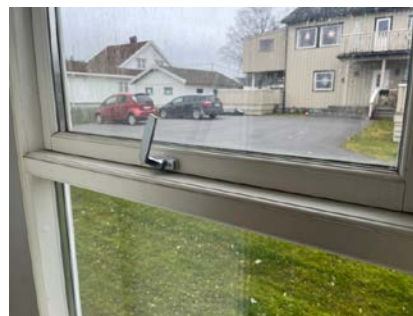
- Utvendig > Vinduer - Trevinduer med 2-lags isolerglass og lufteventil. Vurdering av avvik: Det er påvist at enkelte vinduer er vanskelig å åpne/lukke. Vindu på soverom, håndtaket går ikke i låsestilling.

Vindu må justeres så håndtaket kan stenges.

- Vinduer må justeres.

Vindu må justeres så det kan lukkes forsvarlig for å unngå trekk.

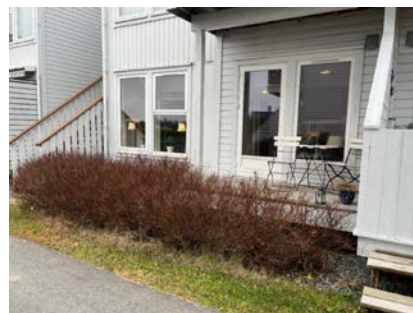
- Utvendig > Balkonger, terrasser og rom under balkonger - Overbygget terrasse i trekonstruksjoner med spaltegulv. Tilgang fra stue. Vurdering av avvik: Det er ikke montert rekkverk. Terrassen er ca. 60 cm over terreng og skal da ha rekkverk, iht. dagens krav. Balkonger, terrasser, trapper, ramper o.l. med høydeforskjell på 0,5 m eller mer til terreng eller underliggende plan skal sikres med rekkverk på minst 1,0 m høyde, iht. dagens krav.

Konsekvens av manglende rekkverk, kan være personskader ved fall fra terrasse.

Veranda må sikres med rekkverk.

- Rekkverk må monteres for å lukke avviket.

Rekkverk må monteres.

**Kostnadsestimat: 20 000 - 100 000**

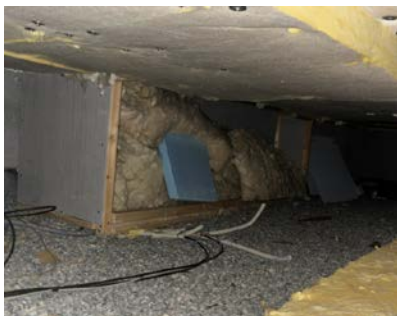
- Utvendig > Vannrør i kryperom - Det er vannrør til leiligheten i felles kryperom. Det ble inspisert kryperom under leiligheten. Vurdering av avvik: Det er avvik: Eier opplyser at det hender vannrør fryser i kryperom. Det skal være varslet borettslaget og det er etterisolert uten at dette har hatt effekt, flere naboer har fått lagt inn varmekabel i vannrør, iht. eier.

Kryperom under leiligheten med etterisolering av vannrør.

Borettslaget må kontaktes ang. dette og foreta eventuelle utbedringer.

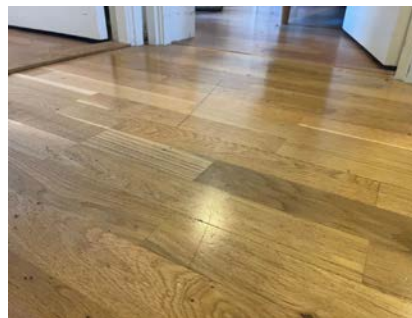
- Innvendig > Overflater - Gulvene er av parkett og flis. Vegger er av malte/tapetserte plater. Himlinger er av malte/tapetserte plater. Vurdering av avvik: Overflater har en del slitasjegrader utover det en kan forvente. Parkett har hakk og merker og det er generelt noe slitasje.

Riper og merker i parkett.

Parkett bør utbedres eller skiftes for å oppnå en forventet overflate.

Kostnadsestimat: 20 000 - 100 000

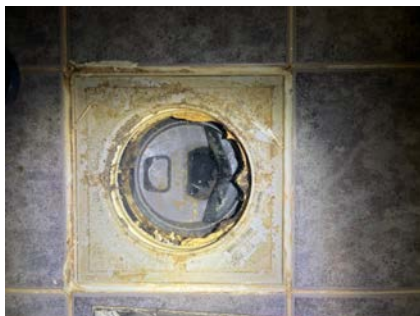
På bakgrunn av alder er det ikke behov for tiltak nå, men det er viktig å merke seg at levetiden til en membran varierer basert på kvalitet, installasjon og bruk. Eldre membraner kan bli sprø og sprekke opp, noe som fører til at de mister sin vanntettende funksjon. Dette kan resultere i vannlekkasjer gjennom vegger og gulv og fuktskader.

Sluk i dusjsone.

Når membransjiktet nærmer seg forventet brukstid anbefales dusjing i kabinett for å minske risikoen for fuktskader.

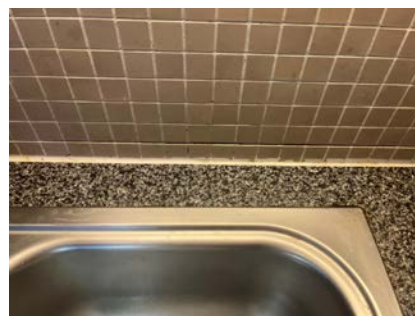
Fliser på vegg over vask har fuger løsnet og bør utbedres så det ikke utvikler seg, vurdert til mindre avvik.

Fliser bør utbedres.

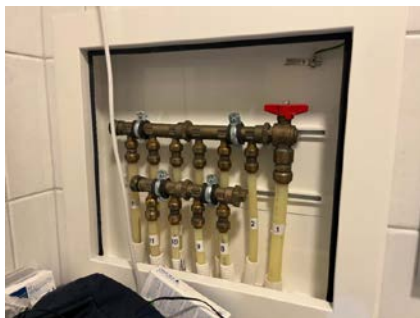
- Det mangler tettemuffer i enden av varerør på rør-i-rør-system. Det mangler tettemuffer på varerør til vannrør i kjøkkenbenk, som benyttes for at eventuelt lekkasjevann ledes tilbake til fordelerskapet og ikke ut i rom som ikke er fuktbeskyttet.

Ved manglende tettemuffer i enden av varerør, kan lekkasjevann forårsake fuktskader.

Fordelerskap for vann.  
Stoppekran funksjonstestet ok.

- Det må monteres tettemuffer i enden av varerørene.
