Brages veg 3, 5221 NESTTUN

**Romslig 3-roms eierleilighet med  
sentral beliggenhet. Garasjeplass  
m/elbillader - Balkong -  
Gangavstand til Nesttun**

# Tilstandsrapport

- Eiet seksjon.
- Brages veg 3, 5221 NESTTUN
- BERGEN kommune
- gnr. 42, bnr. 925, snr. 7

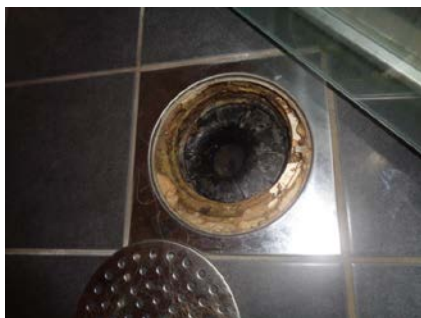
To plastsluk med mansjett og klemring.  
Det ble med fuktindikator ikke registrert unormale fuktverdier på baderomsgulvet.  
Det er ikke fremlagt godkjent dokumentasjon op lagt membran på badet.

Plastsluk på badet.

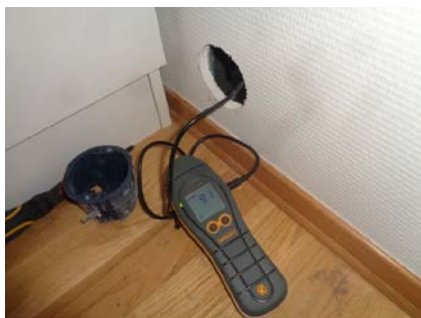
Hulltaking er foretatt uten å påvise unormale forhold. Hulltaking er foretatt i soverom. Fuktkvotemåling (vekt%) i konstruksjonen ble målt til 9. Oppbygget med stålstender og gips.

Det ble ikke målt unormale fuktverdier i konstruksjoner.

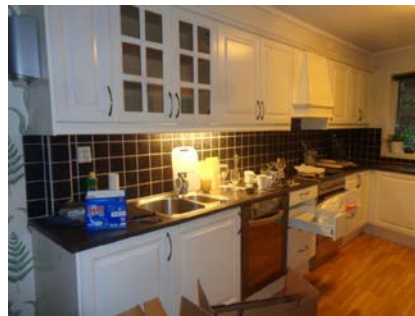
Det er en liten antydning til fukt på parkett ved kjøleskap og oppvaskmaskin. Litt slit fuger mellom benkeplater og fliser.

Kjøkkeninnredninger.

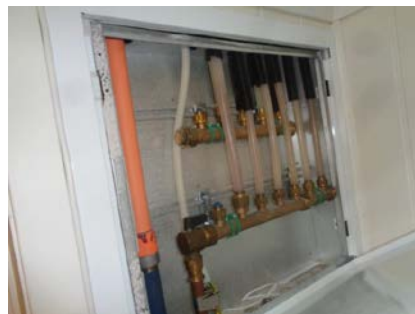
Det er avrenning fra rør i rør sentral for å oppdage evt lekkasje. Det er ikke laget løsning med sluk i gulv for dette. Eier opplyst at det er lagt sluk under laminat i rommet.  
Avrenningsrør står løst i veggen.  
Det mangler sprutdeksel i skap.

Rør i rør sentral på toalettrom.

Avrenning fra rør i rør sentral bør ha avrenning til gulv med sluk. Det bør lages løsning for dette i rommet.  
Avrenningsrør fra sentral bør feste bedre.  
Det må monteres sprutdeksel i skap.

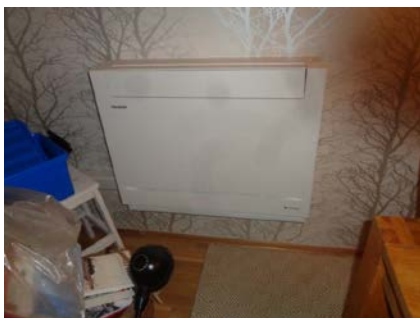
Varmepumpe i stue.

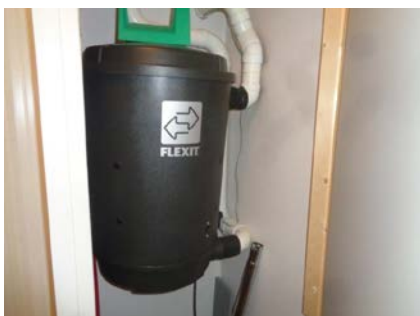
Flexit sentralstøvsuger i skap på toalettrom.

Sentralstøvsuger i toalettrom.

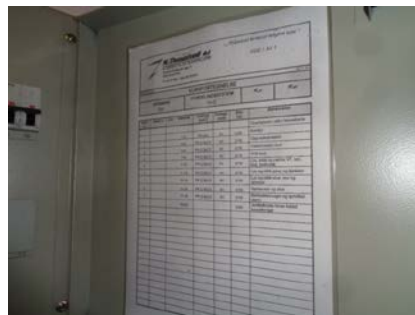
Kursbeskrivelse.

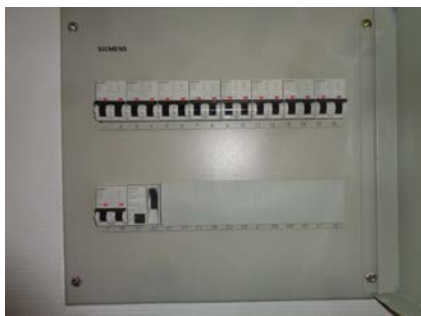
Det ble ikke registrert feil/mangler på el anlegget og registrerte ikke varmgang i noen sikringer på befaringsdagen. På et generelt grunnlag anbefaler det at alle anlegg blir jevnlig kontrollert av autorisert elektriker eller el-takstmann. Takstmannen har ikke formell autorisasjon til å vurdere el anlegg.

Sikringskap i entrè.
