E.J.Berghs veg 17B, 2316 HAMAR

**HAMAR VEST**

Rapportdato: 27.11.2025 (Gyldig til 27.11.2026)

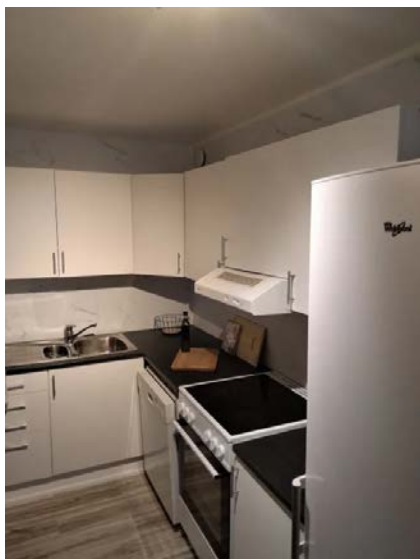
Oversiktsbilde kjøkken.

Åpen kjøkkenløsning. Kjøkkeninnredning av ukjent fabrikat fra ukjent årstall. Innredning med glatte fronter. Benkeplate av laminat. Nedfelt oppvaskkum med ett-greps kjøkkenarmatur. Benkeskapsbelysning og stikkontakter over kjøkkenbenk. Frittstående komfyr, oppvaskmaskin og kjøleskap. Automatisk vannstopper med fuktsensor. Varmtvannsbereider plassert under kjøkkenbenk. Gulvflater belagt med laminat. Vegg- og himlingsflater i tapetserte og malte flater. Laminerte plater mellom kjøkkenbenk og overskap.

Kjøkkenventilatoren er testet med papir og det registreres sug i kanalen.

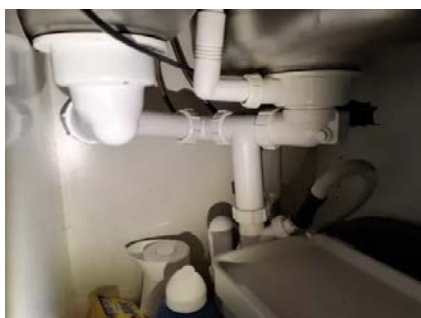
Leiligheten har synlige avløpsrør av plast.

Det er flere boenheter i bygget og kontroll om kloakk er luftet over tak er ikke foretatt. Det er ikke påvist noen stakeluke i boenheten. Staking kan i enkelte tilfeller utføres via sluk eller andre installasjoner med avløp.

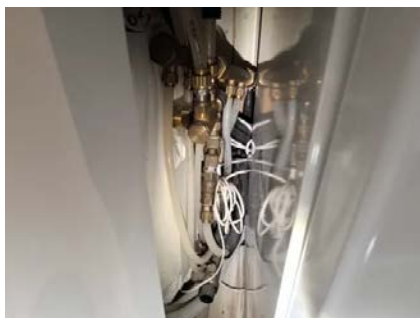
Samlestokker for rør-i-rør, hovedstoppekran og automatisk vannstopper er plassert under kjøkkenbenk.

| Er det risiko for skader ved lekkasje fra åpen rørfordeling? | Ja |
| Det er etablert et automatisk vannstoppesystem som stenger vannet ved en eventuell lekkasje. | |

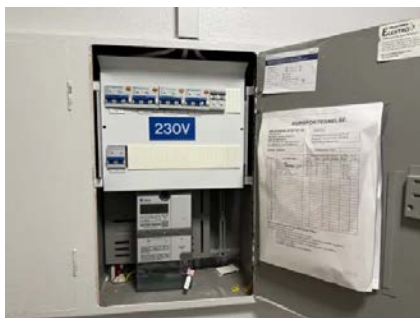
Sikringsskap er plassert i felles trappegang.

Deler av det elektriske anlegget er fra byggeåret, og har utlevd sin normale levetid. Vedlikehold og utskiftninger bør påregnes i tiden som kommer. Det anbefales at det gjennomføres en utvidet el-kontroll av en kvalifisert elektrofaglig person, og eventuelle nødvendige tiltak vurderes deretter.

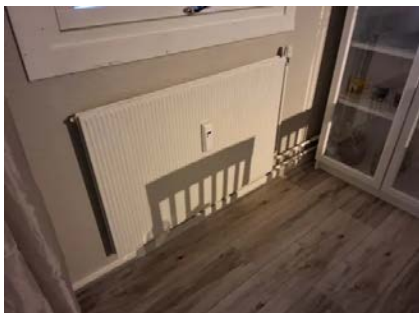
Leiligheten er oppvarmet med vannbåren varme tilknyttet radiatorer.

| Har vannrør nådd en alder som gir økt risiko for skader eller følgeskader? | Ja |

Radiatorer (med tilhørende røropplegg) er vurdert til å ha en alder som tilsier at anbefalt brukstid er passert. Konsekvens er usikker restlevetid. Normalt sett vil vedlikeholds- og utbedringskostnader tilfalle sameiet/borettslaget, men om dette er tilfelle er ikke undersøkt i denne rapporten. Det er ikke behov for utbedringstiltak siden anlegget fungerer i dag, men ut ifra alder kan skader plutselig oppstå på eldre anlegg.

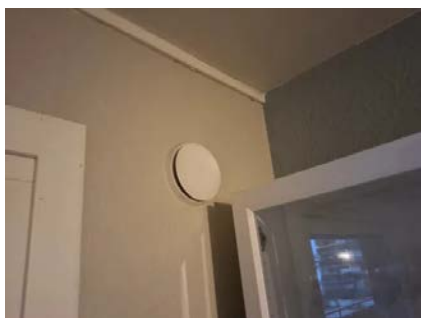
Naturlig tilluft fra ventiler i yttervegg.

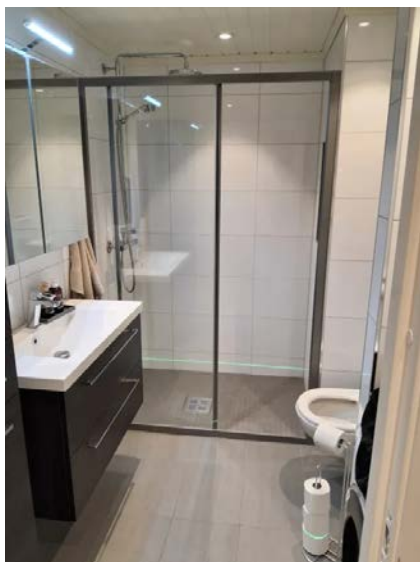
Oversiktsbilde bad.

| Er det påvist avvik i krav om høydeforskjell på tettesjikt/fall til sluk? | Ja |
| Er det fare for at lekkasjevann fra installasjoner i rommet ikke når sluket? | Ja |
| Er det registrert riss, sprekker i fuger, bom (hulrom) under flis? | Ja |

Lokalfall i sluksonen er mindre enn hva som ideelt anbefales. Basert på en skjønnsvurdering er likevel fallforholdet vurdert til å gi tilfredsstillende avrenning av bruksvannet, selv om fallet er mindre enn 1:50 i en avstand på 80 cm. Gulvskinne for dusjnishjørne danner en sperre mot sluk og denne er høyere enn tettesjiktet ved døråpning, forholdet medfører at eventuelt lekkasjevann ikke blir ledet til sluk. Det registreres bomlyd (tegn til hulrom) under enkelte gulvfliser. Eksakt årsak er ikke kjent. Forholdet indikerer manglende vedheft mellom flis og underlag.

Det bør etableres dreneringsåpning i skinne til skyvedør, alternativt så bør det etableres en fuktsensor ved dør tilknyttet automatisk vannstopper, slik at vanntilførsel blir stengt ved en eventuell lekkasje fra utstyr på rommet. Jevnlig ettersyn av fliser med bom anbefales slik at tiltak kan iverksettes ved behov.

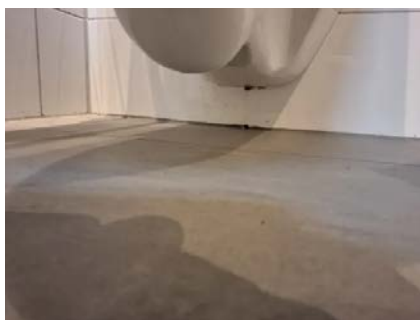
Det er etablert avrenningsmulighet fra innebygd toalettsisterne.

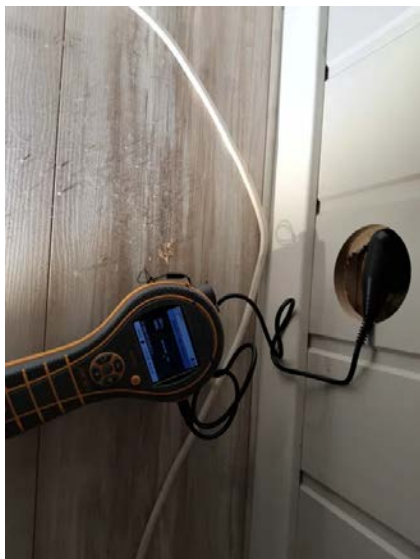
Bilde fra fuktmåling i veggkonstruksjon tilstøtende dusjsjonen.

| Det er foretatt hulltaking i nedre del av vegg med 73 mm hullbor fra tilstøtende stue. Undersøkelsen viser ingen tegn til skader eller fukt i konstruksjonen. Piggmåling: under 6 vektprosent. | |
