Hans Nielsen Hauges vei 55Q, 1523 MOSS

**Moss - Pen, lys og ungdommelig
3-roms selveier | Stor terrasse |
Flislagt bad | Garasje, sentralt på
Ørejordet**

Befaringsdato: 07.04.2026

Rapportdato: 13.04.2026

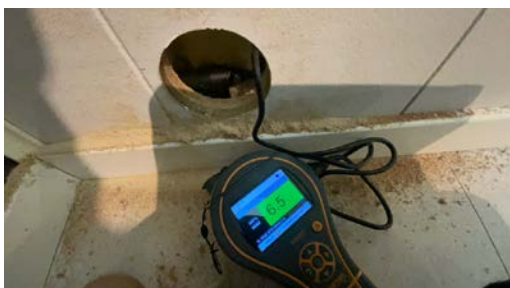
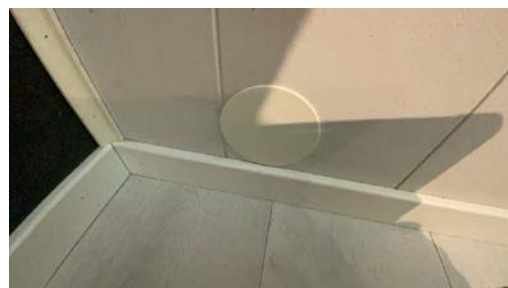
TG 2 Innvendige dører

- Det er avvik:

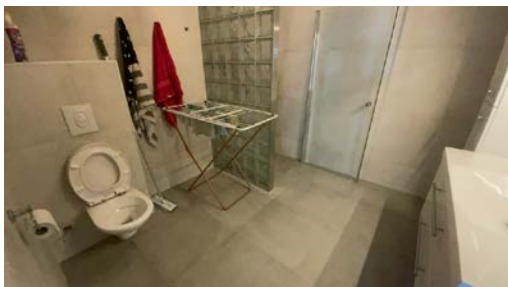
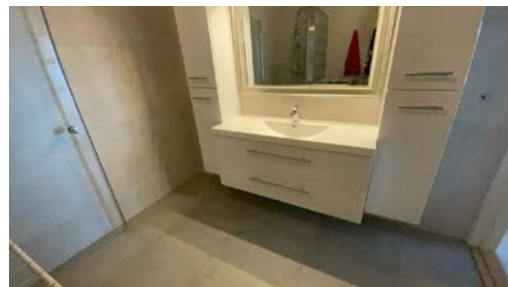
TG 2 Overflater vegger og himling

Riss i fuge og løs hjørnelist på ytterhjørne toalett.

Utbedring kan utføres lokalt, men toalettassen må åpnes for kontroll av konstruksjonen. Konsekvens av manglende tiltak er videre utvikling med sprekker/løs hjørnelist.

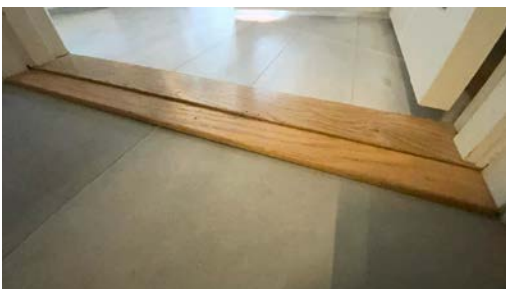
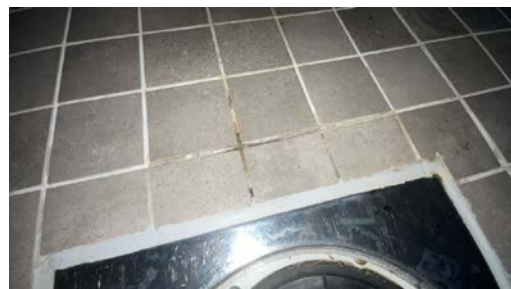
TG 2 Sluk, membran og tettesjikt

- Mer enn halvparten av forventet brukstid er passert på membranløsningen.
- Det er avvik:

Det er ikke mulig å få på plass vannlås på grunn på klemringen som er benyttet, dette gir luftlekkasje fra sluk.

Det bør utføres tiltak slik at vannlås kan monteres slik den skal i sluk. Konsekvens av manglende tiltak er luftlekkasjer og kloakklukt i leiligheten.

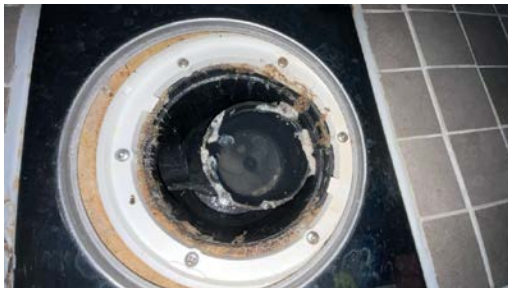
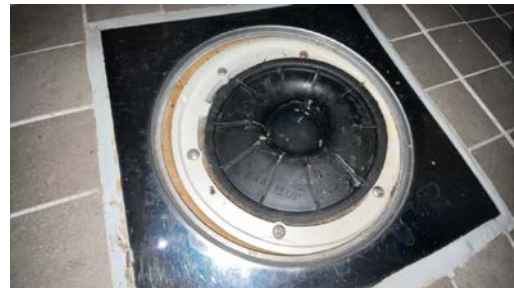
TG 2 Sanitærutstyr og innredning

- Det er ikke påvist tilfredsstillende løsning for å synliggjøre lekkasje fra innebygget systerne.

- Andre tiltak:
- Uten dreneringsløsning/lekkasjesikring kan lekkasjer pågå over lang tid uten å bli oppdaget. Dette kan føre til omfattende fuktskader i omkringliggende byggematerialer.

Armaturløsning må utbedres eller byttes.

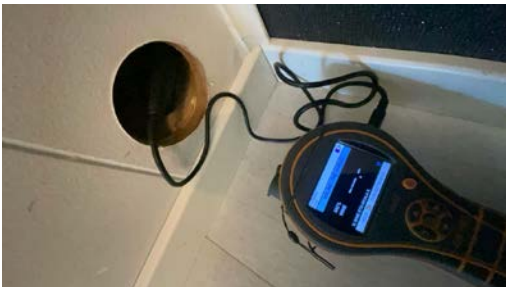
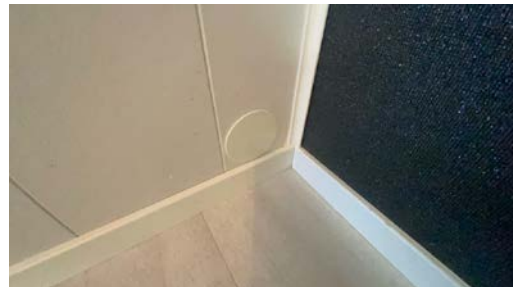
KJELLER > STUE/KJØKKEN

- Det er påvist at overflater har noe skader.

- Overflater må utbedres eller skiftes.

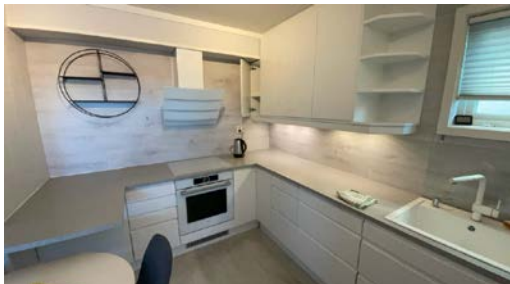
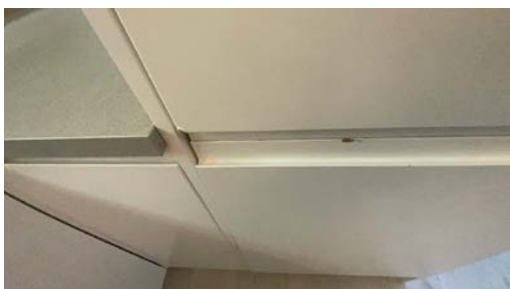
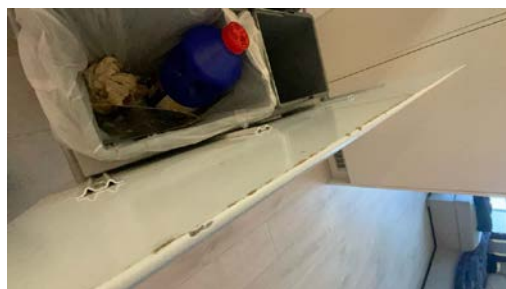
TG 2 Avtrekk

Vurdering av avvik:

- Det bør etableres tilluft til kjøkken.
