Grefsenveien 51, 0485 OSLO

**Innbydende, arealeffektiv og fin  
1-roms med alkove | V.V og fyring  
inkludert | Felles terrasse | Nærhet  
til BI og marka!**

# Tilstandsrapport

## 1-ROMS LEILIGHET I 1. ETASJE

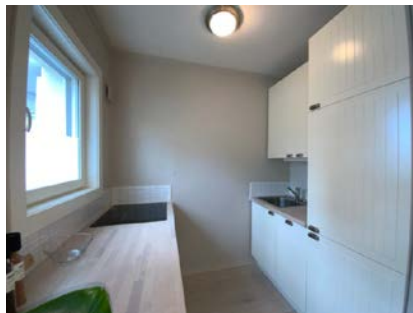
Innredning med profilerte, folierte fronter.  
Heltre benkeplate med nedfelt kum i rustfritt stål.  
Eier opplyser at benkeplatene ble pusset og lakkert i februar 2021 samt påført lakk et par ganger i etterkant, senest i august 2024.

Aquastop/lekkasjevarsler med sensorer og magnetventil er installert.

Det ble rutinemessig søkt etter fukt på typisk fuktutsatte steder med fuktindikator (Protimeter SM) på befaringen og det var ingen indikasjoner på fukt.

Tilstandsgrad satt ut fra helhetlig vurdering av rommet og innredning.

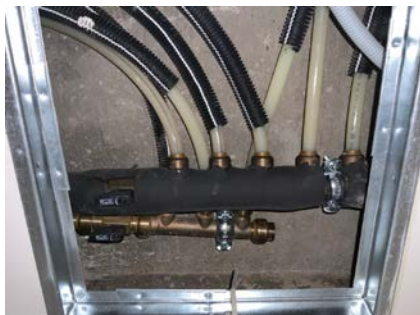
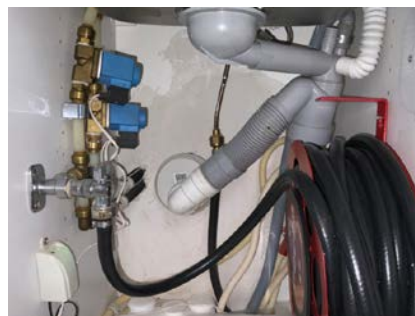
Ved en evt. lekkasje kan dette føre til følgeskader på andre konstruksjoner.

Ved senere modernisering bør rørstokk plasseres i dedikert rørskap med avrenning til bad (rom med sluk).

**Kostnadsestimat: Ingen umiddelbar kostnad**
