Kolleveien 10B, 1832 ASKIM

**Lys og Innbydende 2-roms  
leilighet med garasjeplass og  
hage**

# Tilstandsrapport

Kolleveien 10 B 1832 ASKIM  
1. Etasje

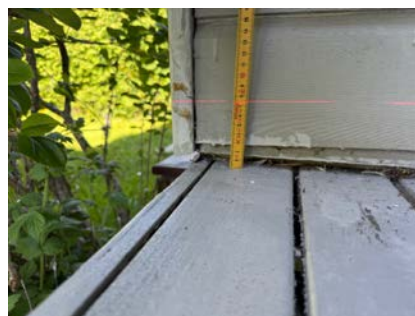
Det er registrert store skjevheter i konstruksjonen, råteskader i terrassebord og flassing av overflatebehandling (beis).

Skadet terrassebord må skiftes, og underliggende konstruksjon må kontrolleres for ytterligere skade. Hele terrassen må rettes opp, og overflater må behandles på nytt for å sikre holdbarhet og funksjon.

**Kostnadsestimat: 10 000 - 50 000**

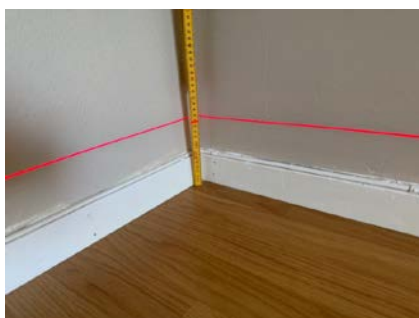
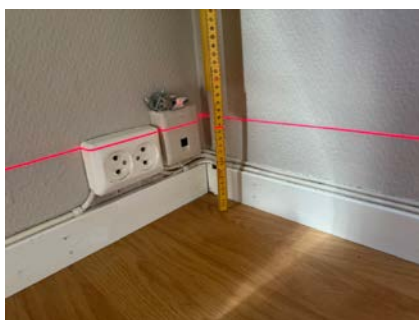
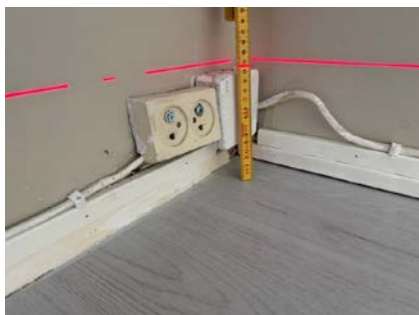
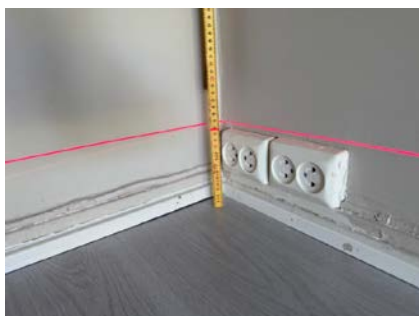
Det er registrert luftbobler i strietapet på soverom, samt sprekkdannelser i sparkelskjøter.

Skadede overflater må utbedres for å lukke avviket.

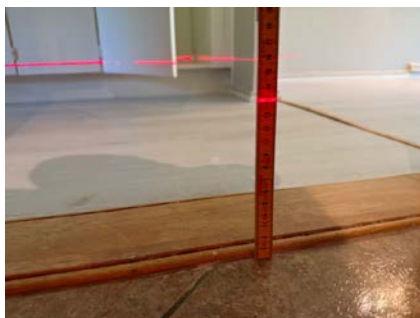
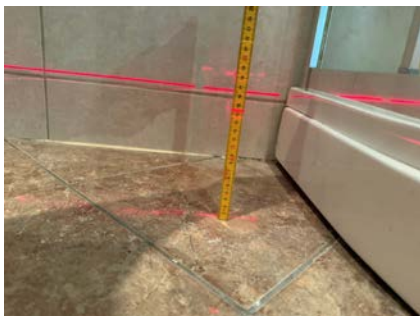
- Det er påvist mangelfull/feil utførelse rundt rørgjennomføringer e.l. som gir fare for fukt i konstruksjonen i våtsone.
- Membran kan ikke konstateres (ikke synlig og det foreligger heller ikke dokumentasjon).

- Det må gjøres nærmere undersøkelser. Manglende membran/tettesjikt medfører risiko for lekkasjer og fukt i konstruksjonen.
- Det må innhentes dokumentasjon. Manglende membran/tettesjikt medfører risiko for lekkasjer og fukt i konstruksjonen.

Det må fremlegges dokumentasjon som viser at membranen er utført i tråd med gjeldende krav på bygningstidpunkt. Dersom dokumentasjon ikke foreligger, må tettesjiktets oppbygning og utførelse vurderes gjennom ytterligere undersøkelser.

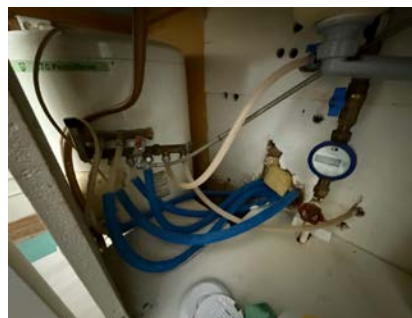
Vannrørene er ikke plugget mot varerør. Av denne grunn kan eventuelt lekkasjevann fra rør-i-rør system forårsake følgeskader. Utbedringer bør påregnes. Se vedlagt bilde.

- Det er ikke behov for utbedringstiltak siden anlegget fungerer i dag, men ut ifra alder kan skader plutselig oppstå på eldre anlegg.
- Det må monteres tettemuffer i enden av varerørene.
