Nerskogen hyttegrend 250, 7393 RENNEBU

## Pen og praktisk hytte på Nerskogen

# gnr. 41, bnr. 58

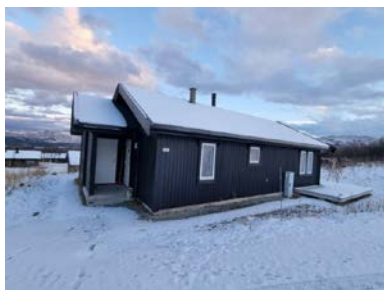
Sorte stål takrenner, nedløp og sort fotbeslag på pipe med topphatt. Sort takstige opp til pipe. Nedløp er ført til terreng.

I mange tilfeller dette en løsning som er utført uten drenerør og kun med drenerende masser. Det er uansett en anbefaling å lede vann bort for å hindre fuktbelastning og undergraving av fundamenter.

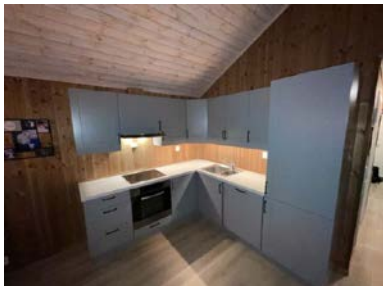
- Det er ikke påvist tegn på at det er montert lekkasjedeteksjon ved oppvaskmaskin/oppvaskkum, dette er et krav på kjøkkenet ut ifra alder.

Bilde fra kjøkkenskap som viser at det ikke er montert vannføler i henhold til tekniske krav.

- Det bør monteres lekkasjedeteksjon ved oppvaskmaskin/oppvaskkum.

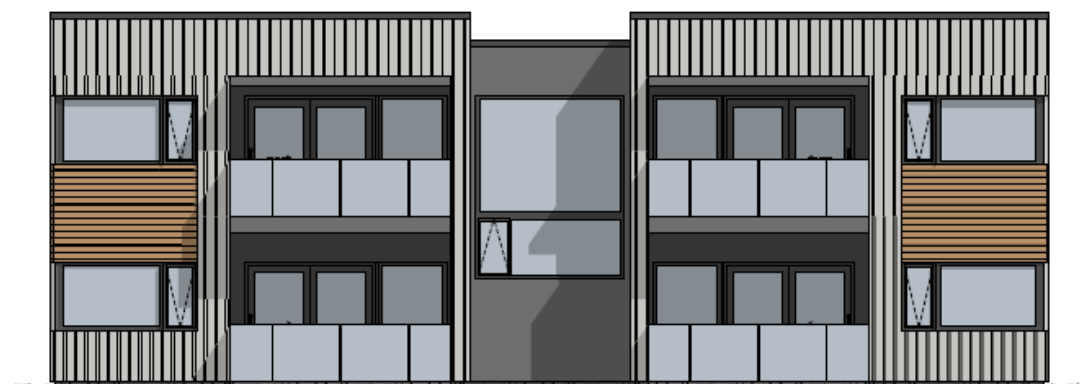
*Fasadetegninger av firemannsbolig Kvartett. Over av front med balkong/terrasser, og under av inngangsparti. Høyde over terreng er 6,45 m.*
