Ola Setroms veg 16 Leilighet 2, 7340 OPPDAL

**Flott sentrumsleilighet med et  
soverom og balkong. Heis.**

| Tilstandsrapport ..... | 35 |

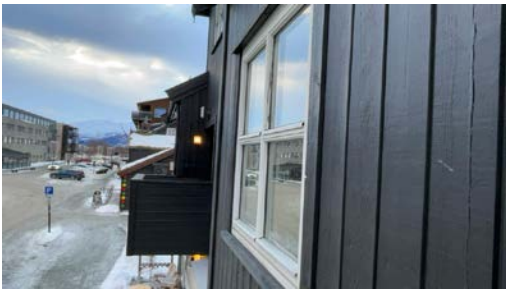
- Karmene i vinduer er slitte og det er sprekker i treverket.
- Det er avvik:

Utvendig oversiktsbilde. Slitte overflater

- Det må foretas lokal utbedring.
- Ut ifra avvik må vedlikehold og oppgraderinger påregnes.
- Pakninger som ikke tetter må byttes.

Om det ikke utføres tiltak vil vinduene kunne utvikle skader og må byttes ut, dette vil ha en større kostnadsramme en enkelt vedlikehold.

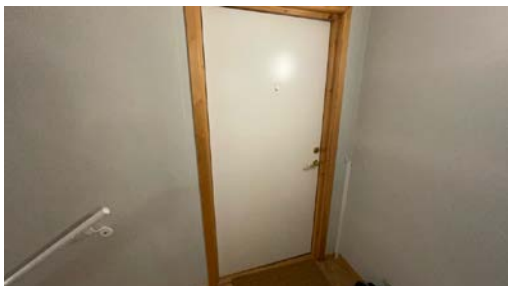
- Karmene i dører er værslitte utvendig og det er sprekker i treverket.
- Det er bemerkt noe slitasje på balkongdøren.

Hoveddør

- Det må foretas lokal utbedring.
  - Ut ifra avvik må vedlikehold og oppgraderinger påregnes.
- Regelmessig vedlikehold av dører og karm er viktig for å forhindre fremtidige skader.

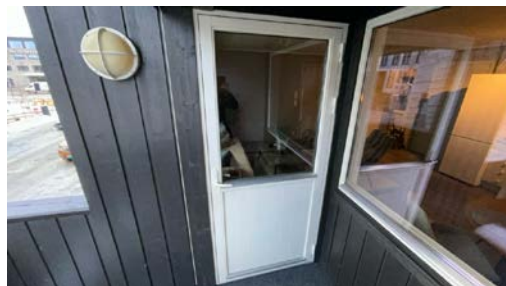
Balkongdør

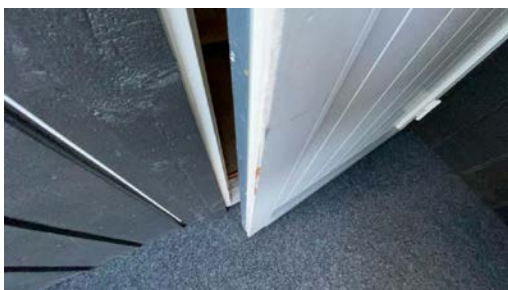
Skader på balkongdør

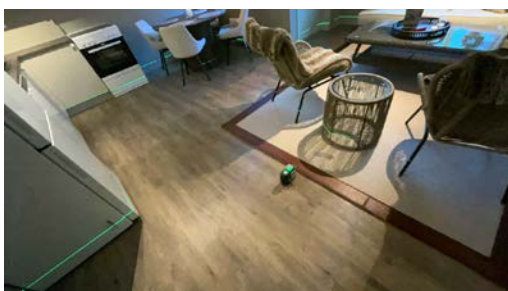
Etasjeskille er vurdert å bestå av betong-/murdekke. Helningsavvik er kontrollert ved bruk av krysslaser i stue/kjøkken og soverom.

Laser plassering

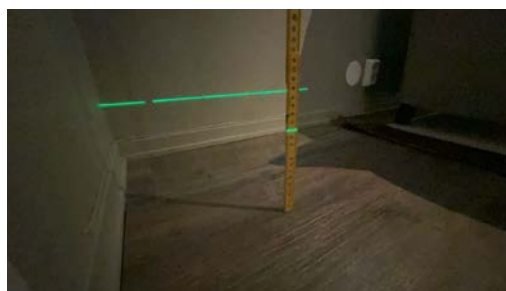
Yttervegg stue

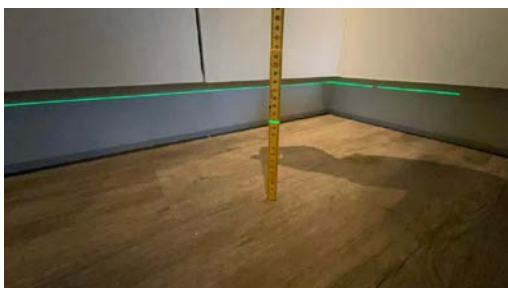
Ved kjøkken

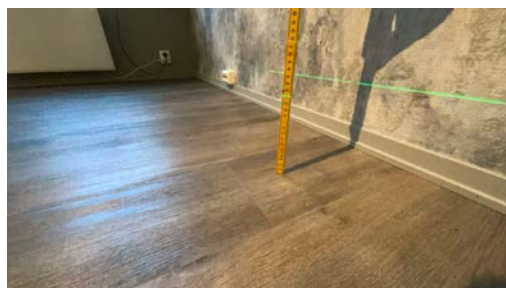
Soverom

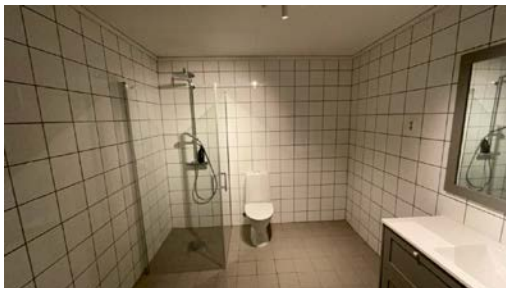
Oversiktsbilde

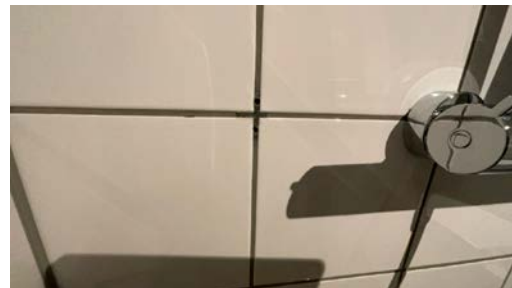
- Det er i dusjsonen eldre skruerull i veggfliser som i dag er tettet med silikon og noen som ikke er tettet, avviket settes for å fremlyse om at eldre skruerull perforerer bakenforliggende tettesjikt/membran. Silikon er ikke å anse som er varig tett løsning. Tettesjiktet for våtrommet har også nådd over halve forventet brukstid. Hull som ikke er tettet må tettes som minste tiltak.

Eldre skruerull i veggflis inne i dusj uten silikon fylling

- Installering av tett dusjkabinett anbefales for å begrense bruksvann direkte på overflater i dusjsone, silikonene i skruerullene bør følges med og byttes ut om disse viser tegn til å være svekket. Der det mangler silikon må dette tilføres.

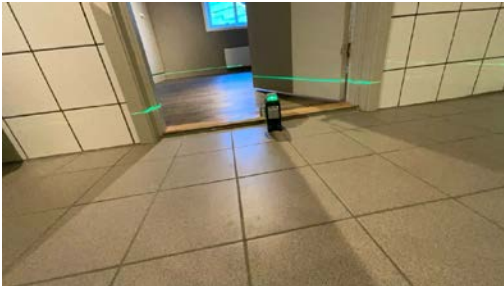
- Det er mulighet for at det kan forekomme vannlekkasje på våtrommet hvor vann ikke vil gå til sluk.
- Det er påvist at høydeforskjell fra topp slukrist til gulv/synlig topp membran ved dørterskel er mindre enn 25 mm.
- Det er påvist avvik i fallforhold til sluk i forhold til krav i forskrift på byggetidspunktet.

- Gulvet er målt til å være tilnærmet flatt og har noe motfall på et område, dette er målt på området mellom dør og dusjsonen. Med hensyn til rommets bruk vurderes dette å innebære lav risiko, ettersom området ikke har vanninstallasjoner. Det er målt ca 2 mm fall per meter fra servant og i retning mot sluk, slik at eventuelt lekkasjevann i begrenset omfang kan ledes mot sluk.

Målt fra dør

- Som ekstra sikring bør det monteres vannføler på gulv ved dør som er tilkoblet vannstoppventil. Det kan bidra til å forhindre skade i tilstøtende rom ved evt. vannstigning inne i rommet.

- Vær oppmerksom ved bruk. For å få tilstandsgrad 0 eller 1 må gulvet bygges om, for å få riktig fall til sluk. Det vil imidlertid sjelden være økonomisk rasjonelt som et enkeltstående tiltak. Ved en eventuell renovering, påse at våtrommet bygges med riktig fall til sluk.

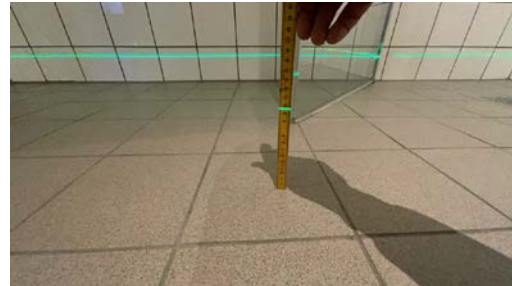
Målt senter rom

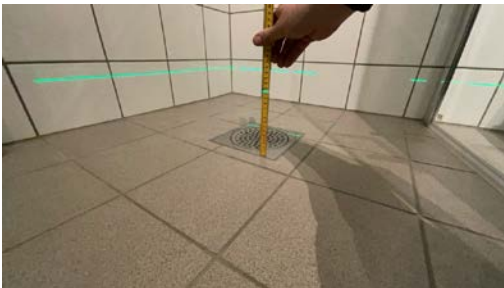
Målt topp slukrist

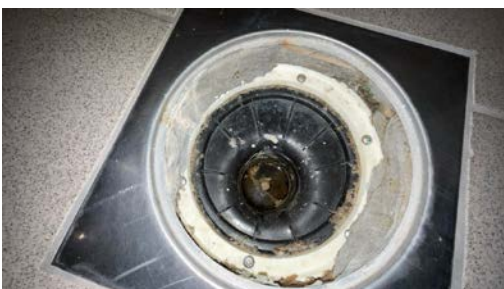
- Avvik settes med grunnlag i at over halve forventet brukstid er nådd for tettesjiktet.

- Det er viktig å merke seg at levetiden til en membran varierer basert på kvalitet, installasjon og bruk. Eldre membraner kan bli sprø og sprekke opp, noe som fører til at de mister sin vanntettende funksjon. Dette kan resultere i vannlekkasjer gjennom vegger og gulv og fuktskader.
- Eldre sluk av plast er ofte utsatt for lekkasjer og særlig i overganger. Eventuelle lekkasjer kan medføre fuktskader på tiliggende konstruksjoner.

- Sluk bør kontrolleres og rengjøres jevnlig. Når sluk nærmer seg eller overstiger forventet levetid, øker risikoen for lekkasjer, sprekker, korrosjon og svikt i tilkoblinger mot tettesjiktet.

- For å få TG1 må det etableres ny membran/sluk som er utført på en fagmessig god måte og etter monteringsveiledning. Grunnet alder på tettesjikt er det risiko for skade ved direkte vannpåkjenning.

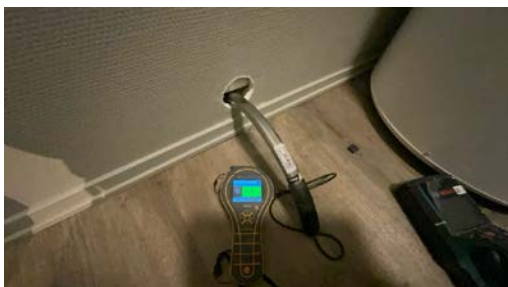
Hulltaking er foretatt uten å påvise unormale forhold. Hulltaking er foretatt i vegg mot bad fra bod. Fuktkvotemåling (vekt%) i konstruksjonen ble målt til 9.

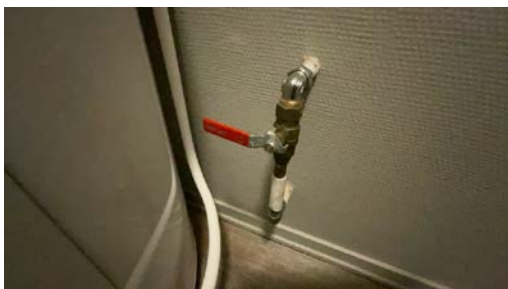
- Mer enn halvparten av forventet brukstid er passert på innvendige vannledninger.
- Avvik settes med grunnlag i at over halve forventet levetid er nådd for røranlegget.

- Det er ikke behov for utbedringstiltak siden anlegget fungerer i dag, men ut ifra alder kan skader plutselig oppstå på eldre anlegg.
- Eldre vannrør av kobber og jern kan være utsatt for korrosjon, rust og begroing. Dette kan føre til redusert vanntrykk, misfarget vann, lekkasjer og i verste fall større vannskader dersom rør brister.

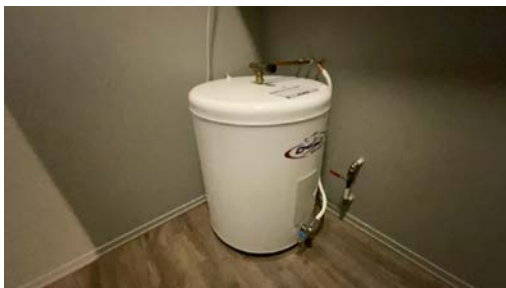
Manglende tettesjikt i rom med varmtvannsbereder medfører økt risiko for vann- og fuktskader på gulv, vegger og underliggende konstruksjoner ved lekkasje. Selv mindre drypp eller kondens kan over tid gi råte, muggvekst og behov for kostbare utbedringer. Rommet anses derfor som utsatt for skader og bør vurderes for tiltak for fuktsikring.

- Det er ikke behov for utbedringstiltak siden tanken fungerer i dag, men ut ifra alder kan skader plutselig oppstå på eldre tanker.

- Avrenning fra varmtvannstank skal ledes til sluk/avløp eller ha automatisk vannstoppeventil der berederen er plassert i tørt rom. Som supplerende tiltak til dagens løsning anbefales det å montere automatisk vannstoppeventil.

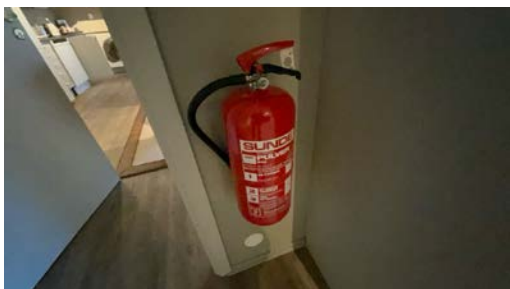
Brannslukker på soverom

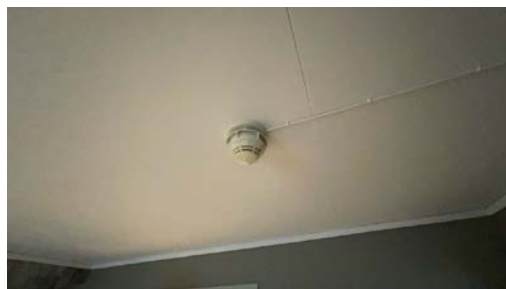
Ukjent Ukjent, brannmeldere er ikke testet under befaring da dette er et sammenkoblet anlegg for bygget. Test av anlegget bør utføres isamråd med borettslaget.

Brannmelder
