Ola Setroms veg 16 Leilighet 2, 7340 OPPDAL

**Flott sentrumsleilighet med et
soverom og balkong. Heis.**

Tilstandsrapport

ANDEL 2

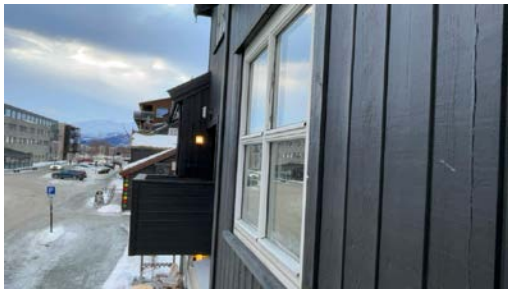
- Karmene i vinduer er slitte og det er sprekker i trevirket.
- Det er avvik:

Utvendig oversiktsbilde. Slitte overflater

- Det må foretas lokal utbedring.
- Ut ifra avvik må vedlikehold og oppgraderinger påregnes.
- Pakninger som ikke tetter må byttes.

Om det ikke utføres tiltak vil vinduene kunne utvikle skader og må byttes ut, dette vil ha en større kostnadsramme en enkelt vedlikehold.

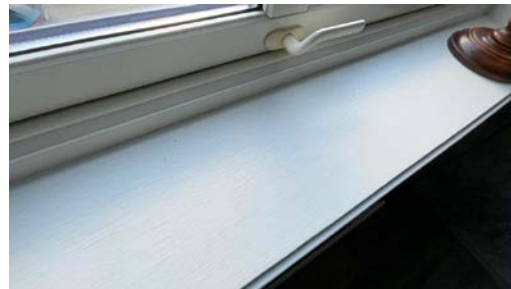
Oppsprukket utforing på soverom

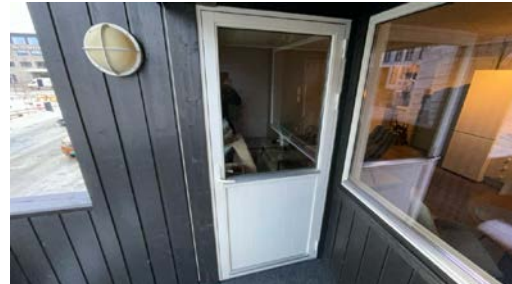
- Karmene i dører er værslitte utvendig og det er sprekker i trevirket.
- Det er bemerket noe slitasje på balkongdøren.

Balkongdør

- Det må foretas lokal utbedring.
 - Ut ifra avvik må vedlikehold og oppgraderinger påregnes.
- Regelmessig vedlikehold av dører og karm er viktig for å forhindre fremtidige skader.

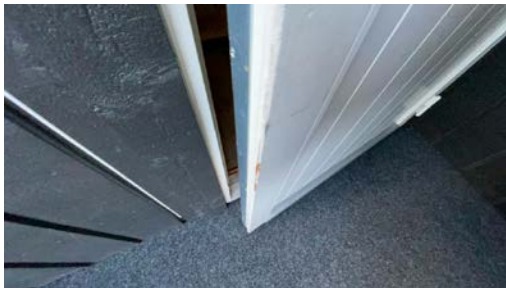
Skader på balkongdør

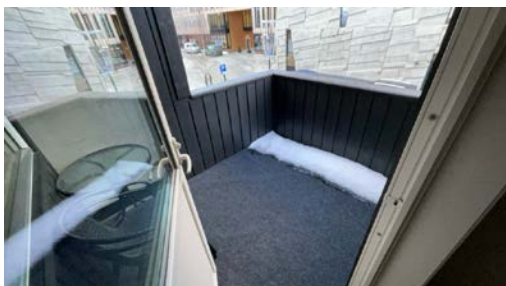
Vurdering av avvik:

- Tidspunkt for utskiftning av tettesjikt/membran nærmer seg ut ifra alder på dagens tekking.
 - Tilkomst til sluk må etableres og membranen må kontrolleres visuelt på alle overflater.
- Skulle det oppstå lekkasjer fra gulv membranen er dette vanskelig å oppdage før det kommer fukt inn i konstruksjonen.

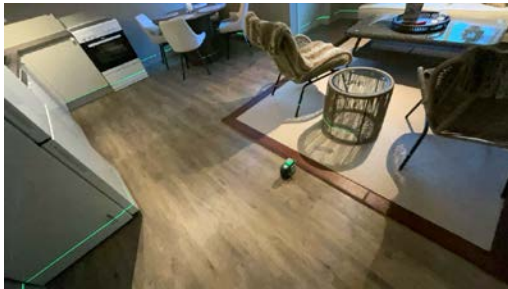
Etasjeskille er vurdert å bestå av betong-/murdekke. Helningsavvik er kontrollert ved bruk av krysslaser i stue/kjøkken og soverom.

Laser plassering

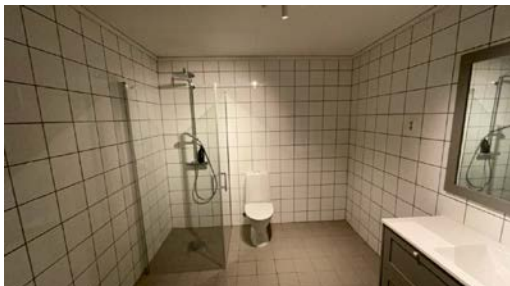
- Det er i dusjsonen eldre skruehull i veggfliser som i dag er tettet med silikon og noen som ikke er tettet, avviket settes for å fremlyse om at eldre skruehull perforerer bakenforliggende tettesjikt/membran. Silikon er ikke å anse som er varig tett løsning. Tettesjiktet for våtrommet har også nådd over halve forventet brukstid. Hull som ikke er tettet må tettes som minste tiltak.

Oversiktsbilde

- Installering av tett dusjkabinett anbefales for å begrense bruksvann direkte på overflater i dusjsone, silikon i skruehullene bør følges med og byttes ut om disse viser tegn til å være svekket. Der det mangler silikon må dette tilføres.

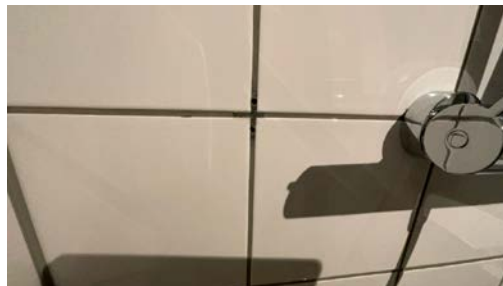
Eldre skruehull i veggflis inne i dusj uten silikon fylling

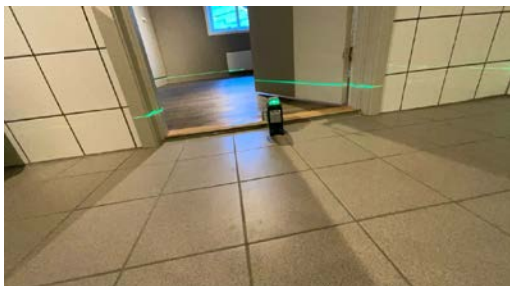
- Det er mulighet for at det kan forekomme vannlekkasje på våtrommet hvor vann ikke vil gå til sluk.
- Det er påvist at høydeforskjell fra topp slukrist til gulv/synlig topp membran ved dørterskel er mindre enn 25 mm.
- Det er påvist avvik i fallforhold til sluk i forhold til krav i forskrift på byggetidspunktet.

- Gulvet er målt til å være tilnærmet flatt og har noe motfall på et område, dette er målt på området mellom dør og dusjsonen. Med hensyn til rommets bruk vurderes dette å innebære lav risiko, ettersom området ikke har vanninstallasjoner. Det er målt ca 2 mm fall per meter fra servant og i retning mot sluk, slik at eventuelt lekkasjevann i begrenset omfang kan ledes mot sluk.

Målt fra dør

- Som ekstra sikring bør det monteres vannføler på gulv ved dør som er tilkoblet vannstoppventil. Det kan bidra til å forhindre skade i tilstøtende rom ved evt. vannstigning inne i rommet.

- Vær oppmerksom ved bruk. For å få tilstandsgrad 0 eller 1 må gulvet bygges om, for å få riktig fall til sluk. Det vil imidlertid sjelden være økonomisk rasjonelt som et enkeltstående tiltak. Ved en eventuell renovering, påse at våtrommet bygges med riktig fall til sluk.

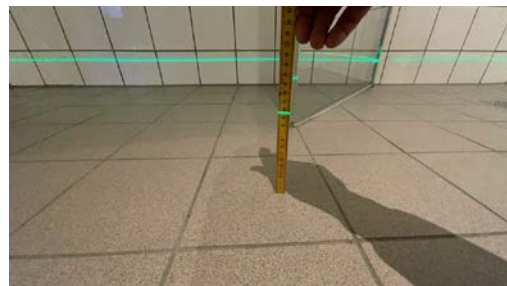
Målt senter rom

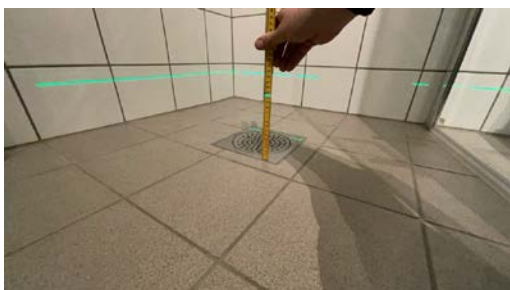
Målt topp slukrist

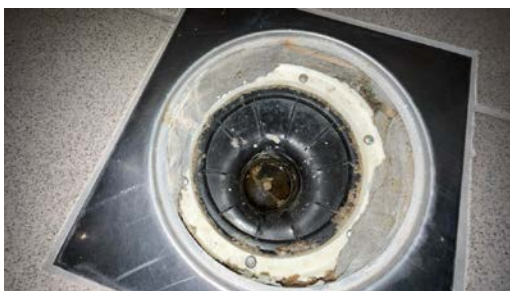
- Avvik settes med grunnlag i at over halve forventet brukstid er nådd for tettesjiktet.

- Det er viktig å merke seg at levetiden til en membran varierer basert på kvalitet, installasjon og bruk. Eldre membraner kan bli sprø og sprekke opp, noe som fører til at de mister sin vanntettende funksjon. Dette kan resultere i vannlekkasjer gjennom vegger og gulv og fuktskader.
- Eldre sluk av plast er ofte utsatt for lekkasjer og særlig i overganger. Eventuelle lekkasjer kan medføre fuktskader på tiliggende konstruksjoner.

- Sluk bør kontrolleres og rengjøres jevnlig. Når sluk nærmer seg eller overstiger forventet levetid, øker risikoen for lekkasjer, sprekker, korrosjon og svikt i tilkoblinger mot tettesjiktet.

- For å få TG1 må det etableres ny membran/sluk som er utført på en fagmessig god måte og etter monteringsveiledning. Grunnet alder på tettesjikt er det risiko for skade ved direkte vannpåkjenning.

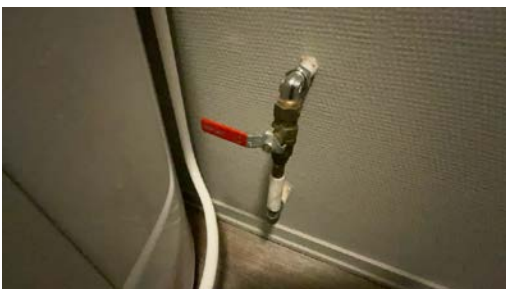
- Mer enn halvparten av forventet brukstid er passert på innvendige vannledninger.
- Avvik settes med grunnlag i at over halve forventet levetid er nådd for røranlegget.

- Det er ikke behov for utbedringstiltak siden anlegget fungerer i dag, men ut ifra alder kan skader plutselig oppstå på eldre anlegg.
- Eldre vannrør av kobber og jern kan være utsatt for korrosjon, rust og begroing. Dette kan føre til redusert vanntrykk, misfarget vann, lekkasjer og i verste fall større vannskader dersom rør brister.

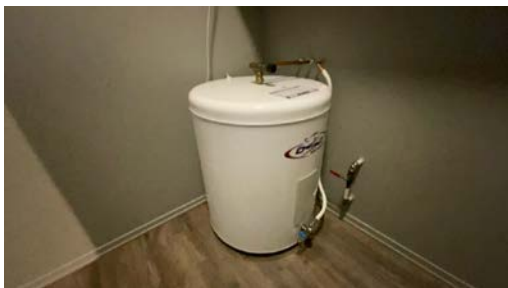
Manglende tettesjikt i rom med varmtvannsbereder medfører økt risiko for vann- og fuktskader på gulv, vegger og underliggende konstruksjoner ved lekkasje. Selv mindre drypp eller kondens kan over tid gi råte, muggvekst og behov for kostbare utbedringer. Rommet anses derfor som utsatt for skader og bør vurderes for tiltak for fuktsikring.

- Det er ikke behov for utbedringstiltak siden tanken fungerer i dag, men ut ifra alder kan skader plutselig oppstå på eldre tanker.

- Avrenning fra varmtvannstank skal ledes til sluk/avløp eller ha automatisk vannstoppeventil der berederen er plassert i tørt rom. Som supplerende tiltak til dagens løsning anbefales det å montere automatisk vannstoppventil.

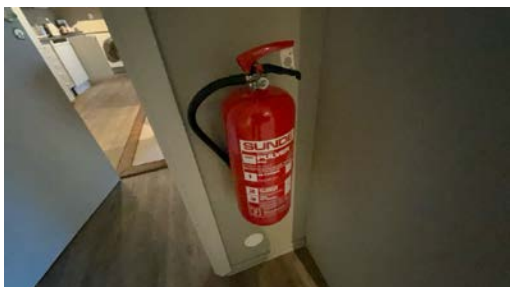
Brannslukker på soverom

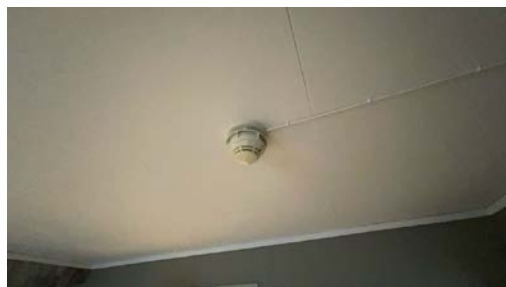
Ukjent Ukjent, brannmeldere er ikke testet under befaring da dette er et sammenkoblet anlegg for bygget. Test av anlegget bør utføres isamråd med borettslaget.

Brannmelder
