Ivar Skårsets veg 10 B, 2407 ELVERUM

Lys og pen del av tomannsbolig fra 2008 med god planløsning på én flate. Solrik terrasse og hage mot sydvest. Garasje!

Tilstandsrapport

DEL AV TOMANNSBOLIG

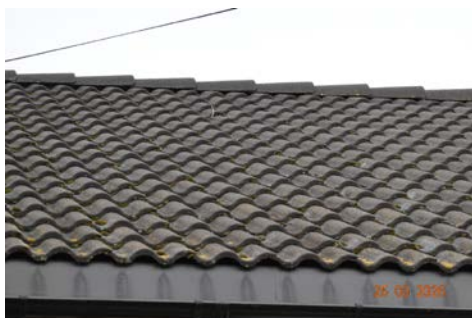
Vurdering av avvik:

Mose bør fjernes fra taktekkingen for å forhindre fuktansamling og redusert levetid på taksteinene. Dersom tiltak ikke iverksettes, kan dette føre til skader på taket og økt risiko for lekkasjer.

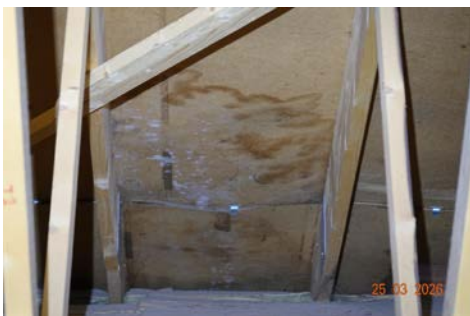
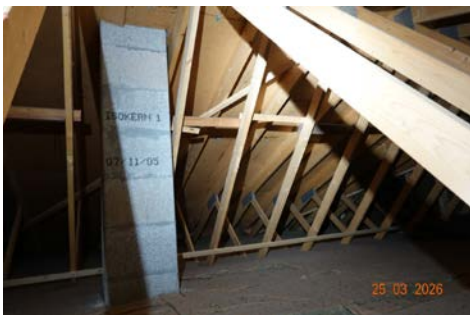
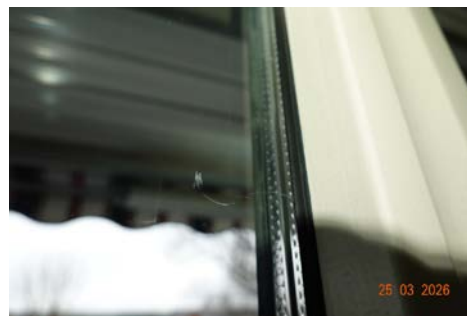
- Det er påvist andre avvik:
Det er påvist fuktskjolder/fuktmerker/muggsopp i undertak ved raft. Se bilder.
Synlig spiker igjennom undertak.
Påvist enkelte fuktskjolder på papp til isolasjon. Anbefaler ytterligere undersøkelser.

Det bør gjennomføres ytterligere undersøkelser for å avdekke årsaken til fuktskjolder, fuktmerker og muggsopp i undertaket ved raft, samt synlig spiker gjennom undertaket.

Dersom årsaken ikke utbedres, kan dette føre til videre fuktskader, redusert levetid på takkonstruksjonen og risiko for muggvekst som kan påvirke inneklimaet negativt.

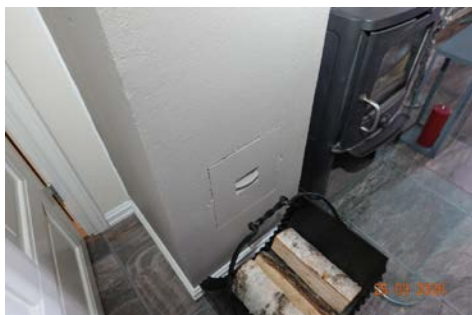
Vurdering av avvik:

Gulvlist må fjernes og monteres ubrennbar plate under sotluke for å lukke avviket.

Kostnadsestimat: Under 20 000

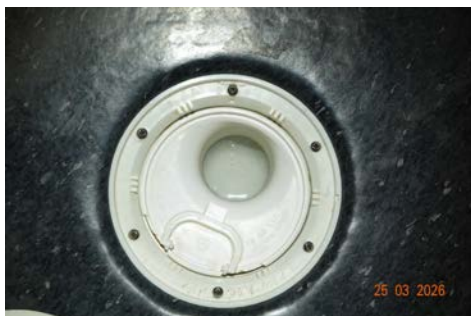
- Det er påvist andre avvik:
- Det er påvist krakkeleringer i servant.

Servanten bør vurderes reparert eller skiftet ut for å unngå videre skadeutvikling og redusert funksjon. Krakkeleringer kan føre til lekkasjer eller vanskeliggjøre rengjøring, noe som kan medføre fuktskader.

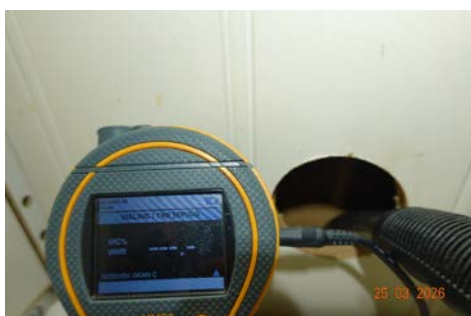
Hulltaking er foretatt nederst på delevegg mot våtsonen. Ved bruk av fuktmåler ble det ikke registrert unormale verdier.

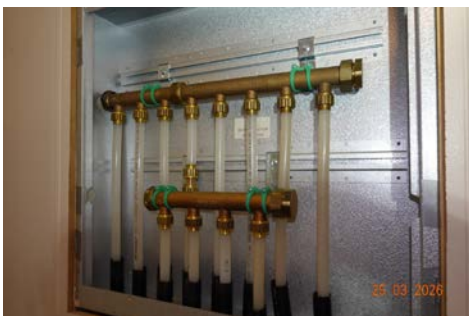
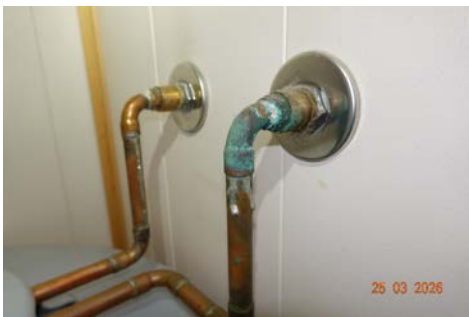
Vurdering av avvik:

Irr på rør bør undersøkes nærmere og eventuelt utbedres for å forhindre lekkasjer.

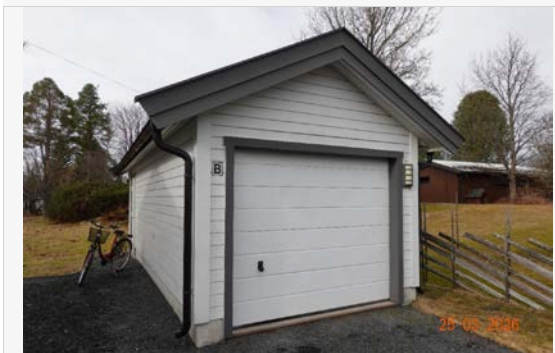
Garasje

Lager, biloppstilling.
