Helgerødveien 317, 3145 TJØME

# Tilstandsrapport

gnr. 246, bnr. 6

Befaringsdato: 25.06.2025

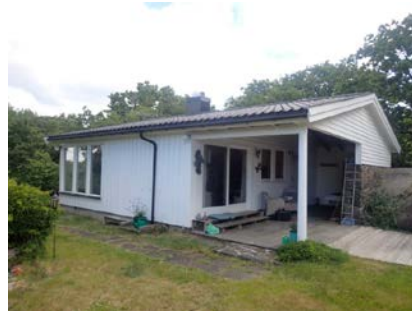
Tak skal være utført og forankret til bærekonstruksjoner slik at det uten skadelige deformasjoner kan oppta belastninger etter kap. 51. Tak skal være tekket og drenert slik at det ikke oppstår lekkasje ved nedbør eller når snø eller is smelter. Åpninger for ventilering av tak skal være avdekket eller utformet slik at inndrev av regi eller snø unngås. Tak skal være utført slik at det ikke oppstår skadelig fuktighets-oppsamling ved kondensasjon av vanddamp fra husets indre. Tak skal være utført slik at det ikke blir utsatt for skadelige frostsprengninger eller farlige isdannelse. Hvor det er fare for at snørør og isras kan medføre skade, skal taket ha snøfanger e.l. sikring.

Konsekvens kan være at personer blir påført skade ved snø og isras fra tak.

Det mangler snøfangere på tak over inngangsparti.

Kostnadsestimat: 10 000 - 50 000

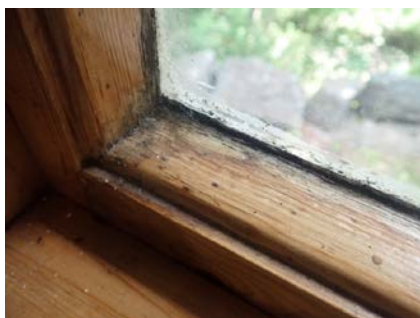
Vindu på kjøkken er tydelig påvirket av kondens/fuktpåvirkning.

Vindu på kjøkken bør skiftes.

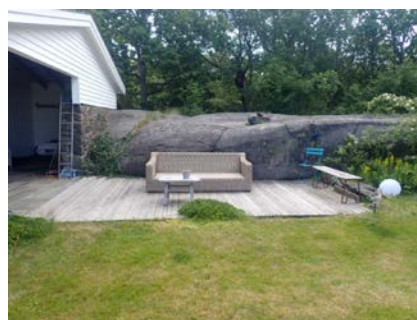
Terrasse ut for stue med støpt gulv og skiferheller. Terrasseplating i tre på terreng,

Det er sprekk i fuger mellom skiferheller på terrasse.

Det bør monteres rekkverk/sikring av fjell over terrasseplating.

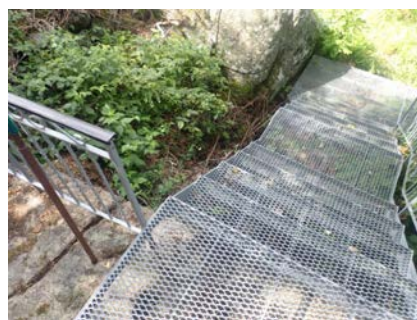
Utvendig trapper i stål. Rekkverk på en side. stål.

Det mangler sikring av trapp mot terreng.

Det må monteres rekkverk der dette mangler for og forebygge fallskader.

Kostnadsestimat: 10 000 - 50 000

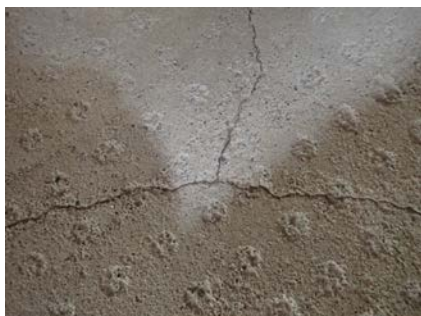
Gulv har sprekker

Det er ikke umiddelbare behov for tiltak men sprekker i betong må jevnlig holdes under oppsikt.

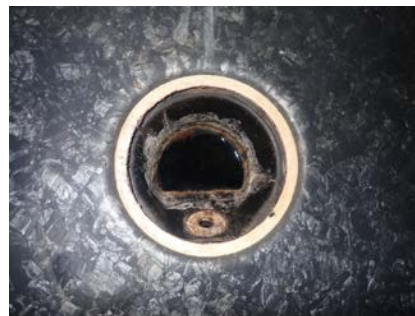
Det er avvik på alder sluk og manglende dokumentasjon på beleg.

Sluk må ha jevnlig ettersyn og jevnlig rensk. Konsekvens kan være at sluk går tett og påføre våtrommet skader.

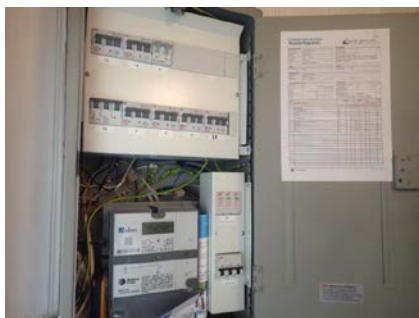
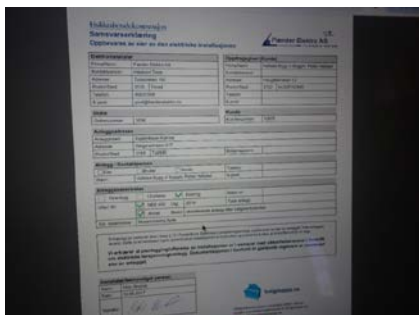
Samsvarserklæring fra 2017

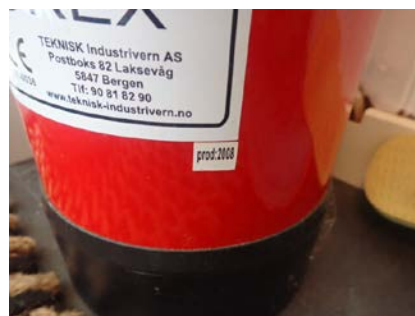
4. Er det skader på brannslukningsutstyr eller er apparatet eldre enn 10 år?

Ja Slokkeapparat 6 kg fra 2008.

Kostnadsestimat: Under 10 000

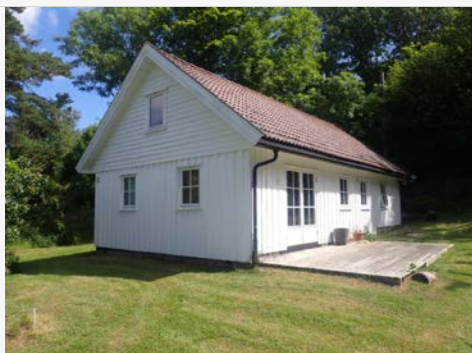
### Uthus

Brukes til lager

Synlig betonggulv i bod med vannpumpe har spredte sprekker i gulvet. Deler av takstein er noe mosegrodd.

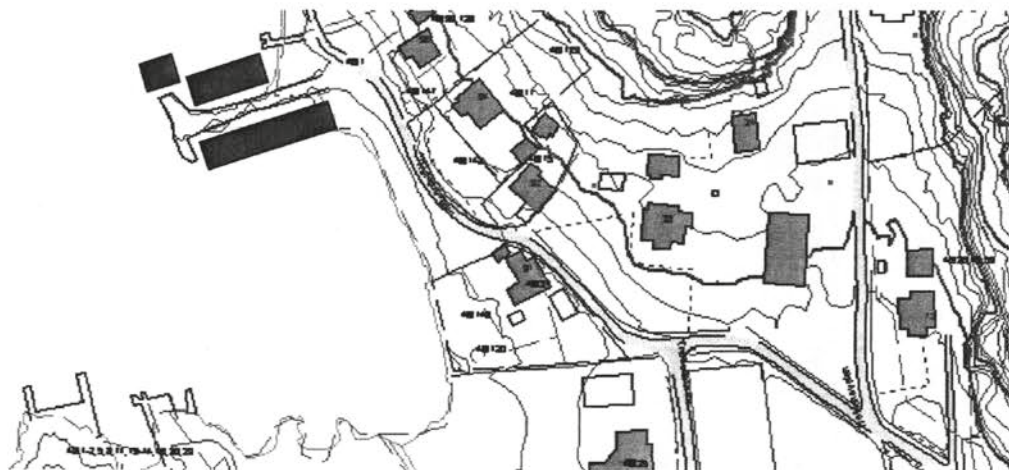
**KARTSKISSE TREIDENE BRYGGA**

Plassering av 26 båtplasser markert med rødt.
