Eikestadveien 219, 1950 RØMSKOG

**Koselig, velholdt hytte fra 2016.  
Stor terrasse, flott utsikt,  
elbillader. Rett ved Vortungen,  
Rømskog Spa og turområder.**

# Koselig hytte fra 2016

| Tilstandsrapport ..... | 54 |

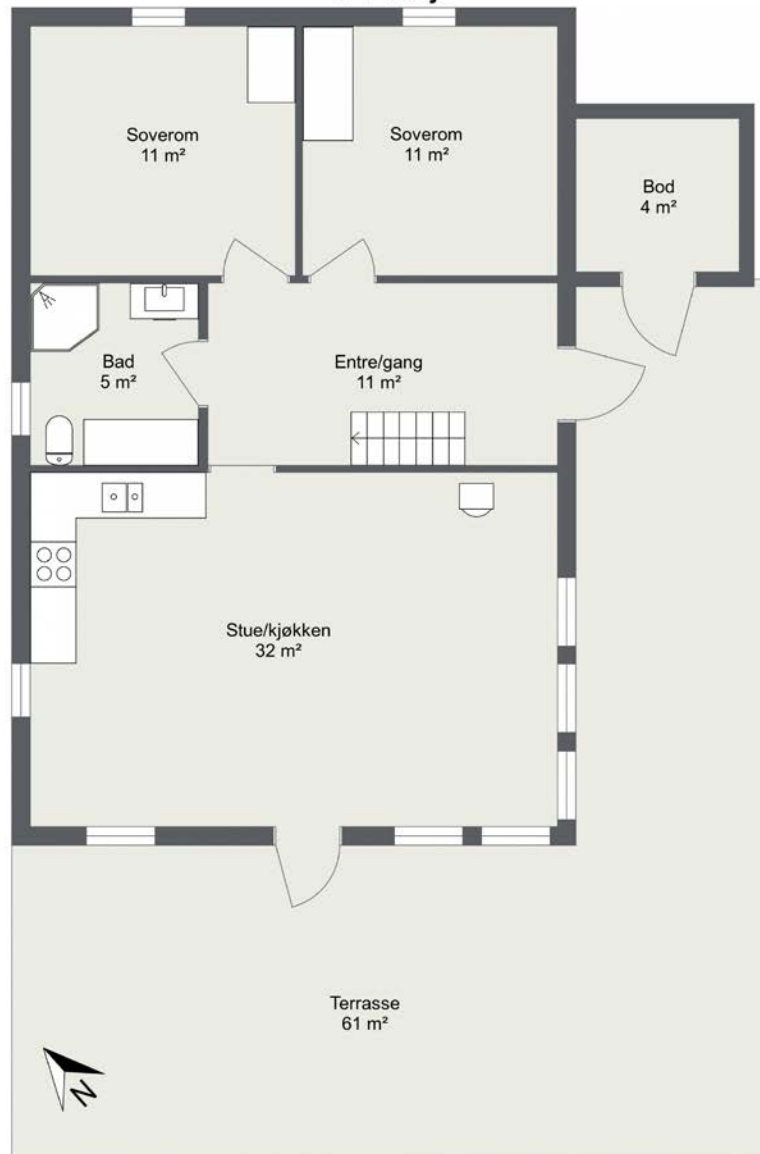
### 1. Etasje

Vær oppmerksom på at dette er en illustrasjon av boligens planløsning med omtrentlige mål/areal og er ikke juridisk bindende. Oppgitt areal er Nettoareal (rom for rom) gulvareal og vil avvike fra Bruksarealet (BRA).

Plantegningen er ikke i målestokk og noe avvik kan forekomme.

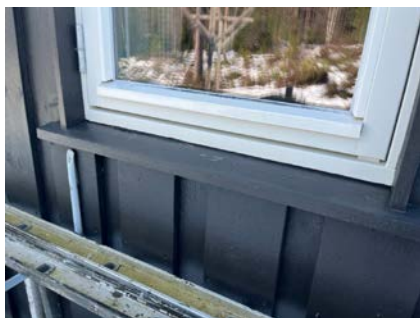
Trevinduer med 2-lags isolerglass.  
Utvendige vannbrett over og under vinduer av tre uten beslag, det er viktig at disse blir godt behandlet og vedlikeholdt for å oppnå en effektiv tetting.

Vannbrett av tre på vinduer må jevnlig behandles.

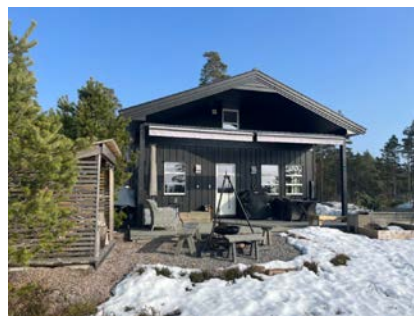
Delvis overbygget terrasse mot sør/vest i trekonstruksjoner med spaltegulv.  
Terrasse mot vest har levegg og markiser.

Terrasse mot vest.

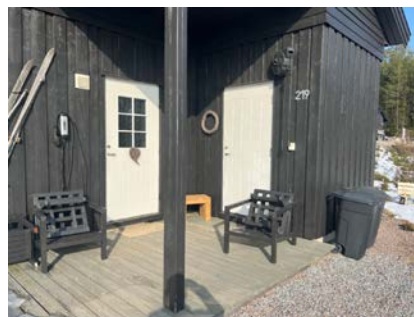
Uisolert tilliggende bod har grov støpt gulv og åpent bindingsverk og takkonstruksjon.

Tilliggende bod ved inngangsparti.

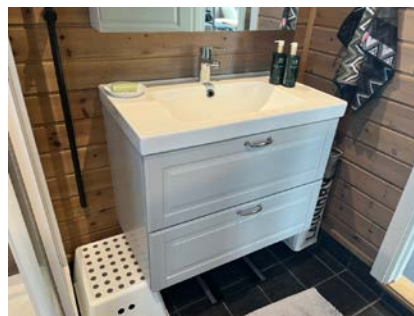
- Det er vindu/dør med ikke fuktbestandige materialer i våtsonen (ved vask, dusj, badekar, osv.), løsningen eller byggematerialet er uegnet.
- Det er uegnede materialer i våtsoner.

Det er benyttet trepanel i våtsoner på badet, og disse er ikke fuktsikre. Vinduet er plassert i dusjens våtzone uten synlig fuktsikring, og kan derfor bli utsatt for fuktpåvirkning.

Vegger ved bl.a. servant er ikke fuktsikret.

- Dersom det ikke gjøres tiltak, kan dette medføre oppfukning, oppsvelling og forringelse av materialer over tid og fuktskader på tilstøtende konstruksjoner.
- Uegnede materialer må fuktbeskyttes/utskiftes.

Trepanel og vindu i våtsoner bør fuktbeskyttes eller byttes ut med fuktbestandige materialer for å redusere risikoen for fuktskader, oppsvelling og forringelse av materialene over tid.

Dersom dagens bruk med dusjkabinett og forsiktig bruk opprettholdes, er det ikke behov for umiddelbare tiltak, men endret bruk eller manglende vedlikehold kan medføre økt risiko for skader på konstruksjonen.

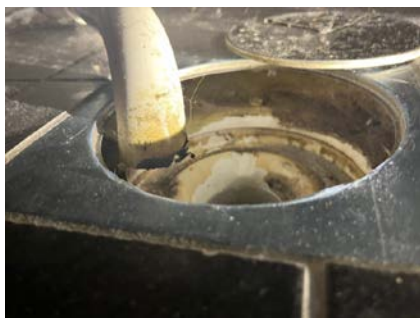
Avvik: Membran kan ikke konstateres (ikke synlig og det foreligger heller ikke dokumentasjon). Da membran/tettesjikt er skjult under og bak fliser og det ikke foreligger dokumentasjon, kan det ikke konstateres type eller utførsel av denne og vurdering er utelukkende på alder og observasjon i sluk. Det er ikke synlig membranmansjett i sluk, begrenset inspisert.

Sluk under kabinettet.

- Det må innhentes dokumentasjon. Manglende membran/tettesjikt medfører risiko for lekkasjer og fukt i konstruksjonen.

Sluk bør inspiseres når kabinettet er flyttet.

Manglende dokumentasjon og synlig membranmansjett medfører usikkerhet om utførelsen, noe som gir økt risiko for fuktskader og lekkasjer i konstruksjonen.

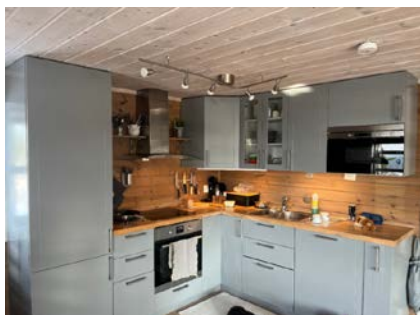
Avvik: Det er ikke påvist tegn på at det er montert lekkasjedeteksjon ved oppvaskmaskin/oppvaskkum, dette er et krav på kjøkkenet ut ifra alder. Det er ikke montert lekkasjestopper på rommet, noe som var et krav på byggetidspunktet. Krav om lekkasjestopper for rom med vanninstallasjoner uten sluk eller overløp ble innført i 2010, og gjelder for nyinstallasjoner og nybygg.

Kjøkkeninnredning med høye overskap, freste fronter, heltre benkeplate med nedfelt vaske- og skyllekum, induksjonstopp med komfyrvakt, integrert oppvaskmaskin, stekeovn og kjølfrys. Tregulv og trepanel på vegger. Ved fuktsøk ble det registrert normale verdier på utsatte steder.

Kjøkkeninnredning.

- Det bør monteres lekkasjedeteksjon ved oppvaskmaskin/oppvaskkum. Det bør etableres lekkasjestopper for å hindre vannskade ved lekkasje. Manglende lekkasjestopper kan føre til økt risiko for vannskader og mulig avkortning i forsikringsoppgjør ved skade.

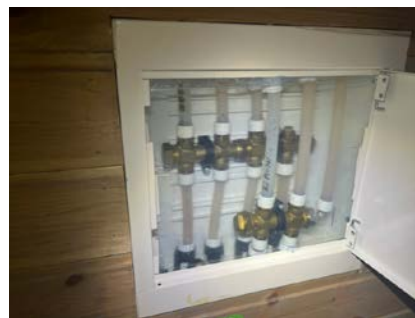
Synlige vannrør av plast med rør-i-rør system, fordelerskap og stoppekran er plassert på bad.

Fordelerskap på bad

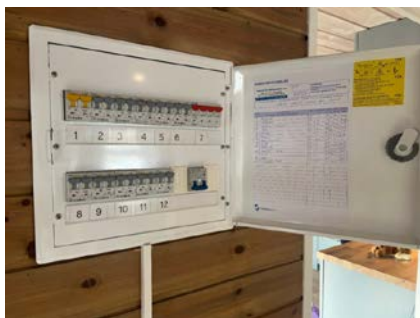
På grunnlag av opplysninger fra eier, fremvist dokumentasjon, tilstand og alder er det ikke behov for utvidet el-kontroll. Det bemerkes at undertegnede takstmann ikke er fagmann innen elektro og kontrollen er forenklet og utelukkende på det som er synlig, det kan derfor være feil med anlegget som ikke er oppdaget.

Sikringsskap.
