# Lækker selveier med meget god standard fra 2018! Vestvendt -kveldssol - parkeringskjeller

Velkommen til sameiet Gimle Herregård - og denne særdeles velholdte og påkostede selveide leiligheten. Lave felleskost. Parkeringskjeller.

Befaringsdato: 23.04.2025

Rapportdato: 10.06.2025

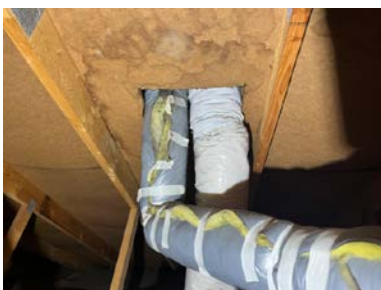
- Det er begrenset/dårlig ventilering av takkonstruksjonen.
- Det er påvist fuktskjolder/skader i takkonstruksjonen.
- Det er påvist andre avvik:

Det er fuktmerker i forbindelse med takgjennomføringer og det er enkelte flekker med mugg i undertaket på østsiden av bygningen.

Plate under vifte motorer er skadet av fuktsvelling, årsak kan være kondensvann.

Ikke tett rundt takgjennomføringer

Fuktsvelling på plate under avtrekksvifte.

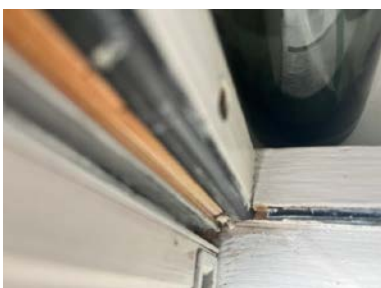
Vindu på soverom mot øst har noe merker etter kondensvann. Innvendig kondensering på glass er vanlig og kommer av for lite utlufing. Dette sliter og kan lage råteskader på vinduskarmmer og glassrammer.

Generelt er pakninger på vinduene fra byggeåret blitt harde og tetter dårlig, på ett vindu er pakningen for kort, avvikene medfører trekk.

Kort pakning

Det bør monteres ventiler i vegg på rom som ikke har dette.

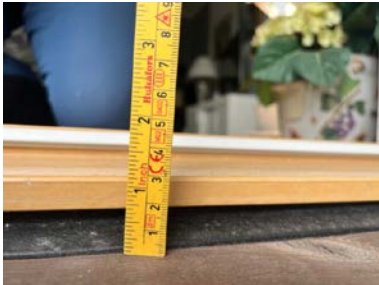
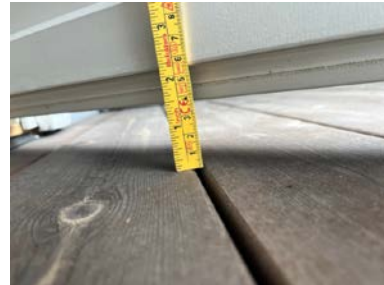
- Det er påvist andre avvik:

Snø utenfor og inntil døren bør ryddes vekk slik at døren ikke blir oppfuktet på grunn av dette.

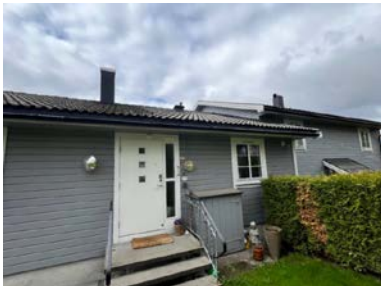
- Mer enn halvparten av forventet brukstid er passert på tettesjikt/membran.
- Rekkverket er for lavt i forhold til dagens krav til rekkverkshøyder.
- Det er påvist andre avvik:

Terrasse gulvet er lagt helt inn mot bordkledningen, medfører økt risiko for råteskader på kledning og økt vedlikeholdsbehov. Anbefalt løsning er beslag mellom vegg og gulv slik at kledningen kan avsluttes et stykke opp på veggen.

Åpninger i rekkverk bør endres av sikkerhetsmessige grunner.  
Kostnad er ikke medtatt da dette er sameiets ansvar.

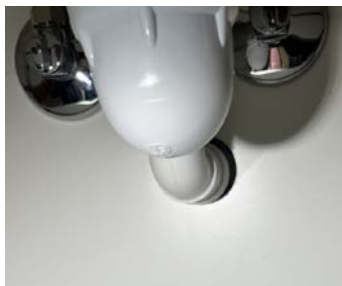
- Det er påvist mangelfull/feil utførelse rundt rørgjennomføringer e.l. som gir fare for fukt i konstruksjonen i våtzone.

Ikke synlig tetting rundt avløpsrør.

Tetting rundt rør i vegg må utføres for å lukke avviket.

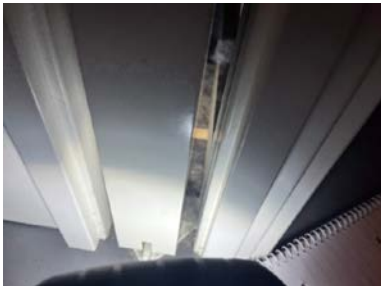
- Det er påvist andre avvik:

Membran under skyvedør.

Løsningen med membran og skyvedør må innhentes/undersøkes ytterligere.
