Totalt modernisert selveier med meget god standard.

Velkommen til sameiet Gimle Herregård - og denne særdeles velholdte og påkostede selveide leiligheten. Vestvendt! Lave felleskost. 2 soverom. Parkeringskjeller.

Befaringsdato: 23.04.2025

Rapportdato: 10.06.2025

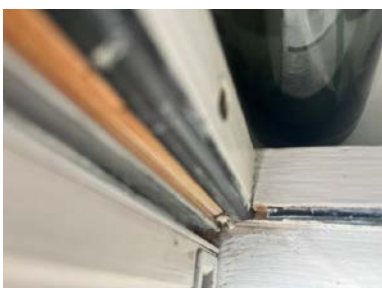
Vindu på soverom mot øst har noe merker etter kondensvann. Innvendig kondensering på glass er vanlig og kommer av for lite utlufing. Dette sliter og kan lage råteskader på vinduskarmmer og glassrammer.

Generelt er pakninger på vinduene fra byggeåret blitt harde og tetter dårlig, på ett vindu er pakningen for kort, avvikene medfører trekk.

Kort pakning

Det bør monteres ventiler i vegg på rom som ikke har dette.

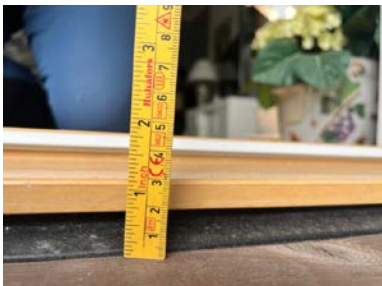
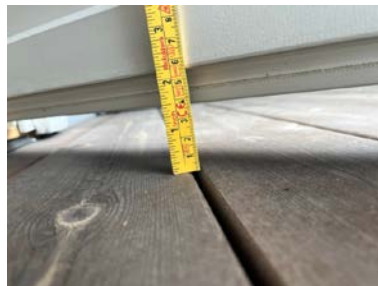
- Det er påvist andre avvik:

Snø utenfor og inntil døren bør ryddes vekk slik at døren ikke blir oppfuktet på grunn av dette.

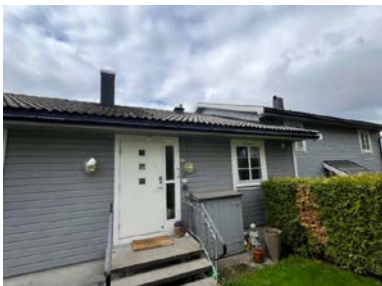
TG 2 Balkonger, terrasser og rom under balkonger

Altan er oppført med papptekking på dekke under tremmegulvet, ukjent alder på pappen, mest trolig fra byggeåret, gulvbordene ble montert nye i 2018, kontroll av pappen ble da utført i følge eier og funnet i orden, arbeidene ble utført av Bjerkeli.

- Mer enn halvparten av forventet brukstid er passert på tettesjikt/membran.
- Rekkverket er for lavt i forhold til dagens krav til rekkverkshøyder.
- Det er påvist andre avvik:

Terrasse gulvet er lagt helt inn mot bordkledningen, medfører økt risiko for råteskader på kledning og økt vedlikeholdsbehov. Anbefalt løsning er beslag mellom vegg og gulv slik at kledningen kan avsluttes et stykke opp på veggen.

Åpninger i rekkverk bør endres av sikkerhetsmessige grunner.
Kostnad er ikke medtatt da dette er sameiets ansvar.

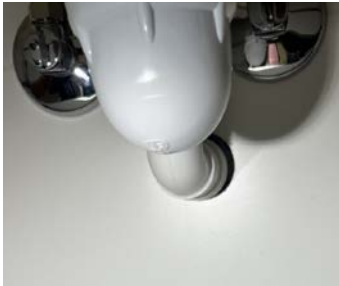
2 ETASJE > BAD

- Det er påvist mangelfull/feil utførelse rundt rørgjennomføringer e.l. som gir fare for fukt i konstruksjonen i våtzone.

Ikke synlig tetting rundt avløpsrør.

Tetting rundt rør i vegg må utføres for å lukke avviket.

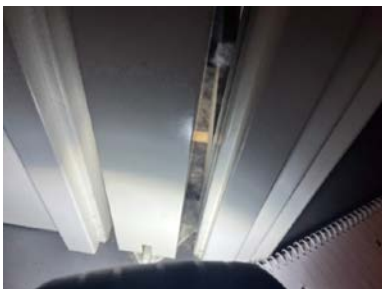
Membran under skyvedør.

Løsningen med membran og skyvedør må innhentes/undersøkes ytterligere.
