Skulstadvegen , 5263 TRENGEREID

**Koselig helårshytte med 3  
soverom kun 45 min fra Bergen!**

# Tilstandsrapport

## FRITIDSBOLIG

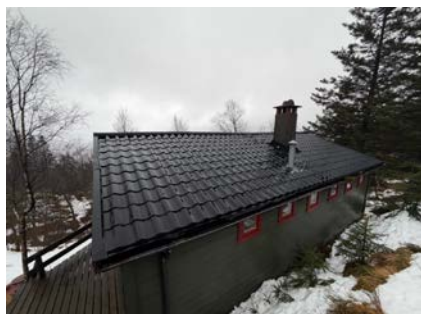
- Overvåk tilstanden jevnlig. For å få tilstandsgrad 0 eller 1 må tekkingen skiftes ut, men tidspunktet for når dette er nødvendig er vanskelig å si noe om.

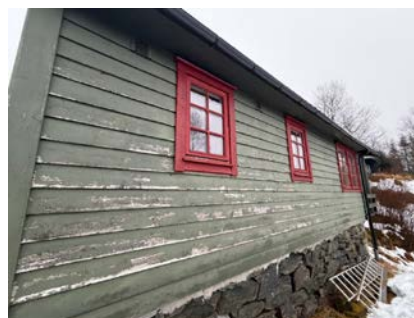
- Musesperre må etableres.
- Tiltak:
- Lokal utbedring bør foretas for å øke avstanden mellom terreng og bordkledning.

Tiltak må påberegnes.

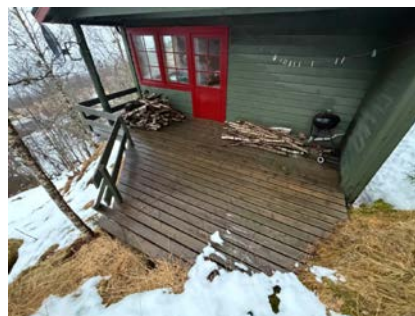
- Tiltak:

Tiltak må påberegnes.

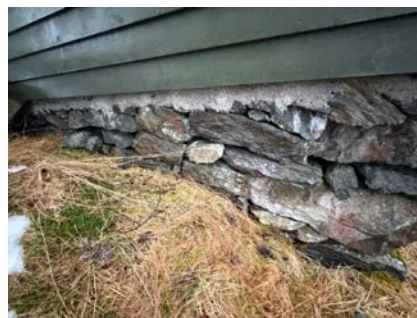
Det er ikke behov for tiltak, TG for opplysning. Natursteinsmurer er ikke tett.

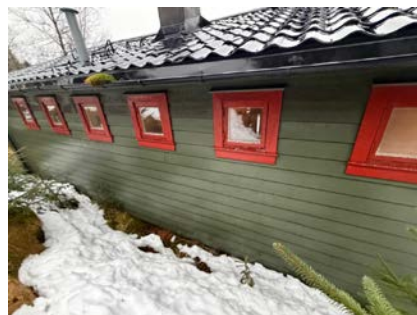
## TG 3 Terrengforhold

Tomteforhold > Terrengforhold: Terrenget faller inn mot bygningen og det er maksimale forhold for vann inn mot muren.

Hytten ligger i skrånet terreng og har terrengfall mot bakvegg, det bør vurderes tiltak på drenering / bortledning av vann. Vann fra terreng renner under hytten i krypkjeller.

Kostnadsestimat: 20 000 - 100 000
