Skjelsbutangen 1, 1684 VESTERØY

**Sjønær og sjarmerende fritidsbolig  
på Vesterøy - stor eiet tomt,  
sjøutsikt og solrike uteplasser!**

# Tilstandsrapport

## FRITIDSBOLIG

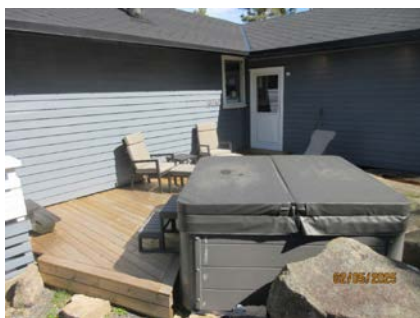
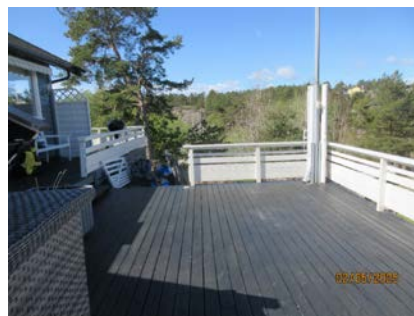
## ! TG 3 Utvendige trapper

Enkel trapp i stenkonstruksjon langs fjell i adkomst samt enkel tretrapp til veranda

**Vurdering av avvik:**

- Rekkverk må monteres for å lukke avviket.

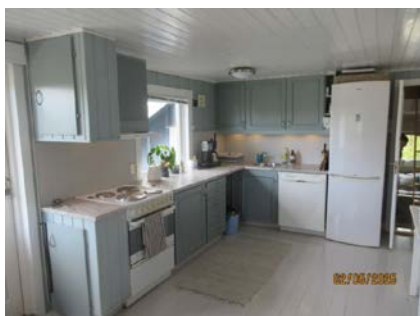
ETASJE > STUE/KJØKKEN

## TG 1 Overflater og innredning

Kjøkkenet har innredning med malte profilerte fronter. Benkeplaten er av laminat med nedfelt stål oppvaskkum. Det er frittstående kjøleskap, oppvaskmaskin og komfyr.
