Rådhusveien 2A, 1940 BJØRKELANGEN

**Bo supersentralt i hjertet av  
Bjørkelangen, i en lys og trivelig  
2-roms med heis, garasjeplass og  
balkong.**

# Tilstandsrapport

## LEILIGHET

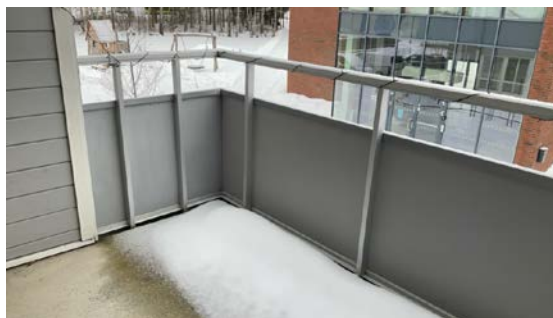
### TG 1 Balkong

Balkong med betongdekke. Gulvet har fall utover mot rekkverket.  
Rekkverk av metall med treplater og trepanel.  
Balkongen er delvis takoverbygget.

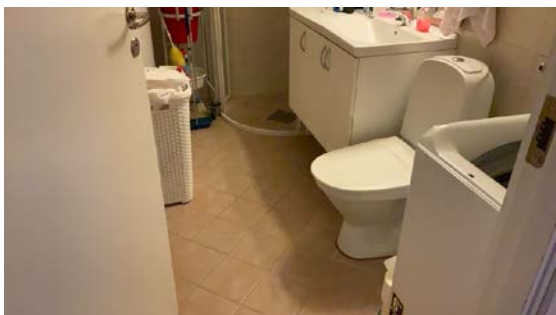
- Det er mulighet for at det kan forekomme vannlekkasje på våtrommet hvor vann ikke vil gå til sluk.

Det er kun sluk i dusjnisen som har dusjvegger med tett terskel. Eventuelt lekkasjevann fra andre installasjoner vil dermed ikke finne vei til sluket.

- Eventuelt lekkasjevann fra utstyr utenfor dusjsone vil ikke ha en naturlig vei til sluket. Dette kan føre til at vann samler seg på gulvet og potensielt renner ut av rommet eller trenger inn i konstruksjonen.

Det må etableres drepsåpning i dusjveggene slik at eventuelt lekkasjevann fra andre installasjoner kan ledes til sluket.

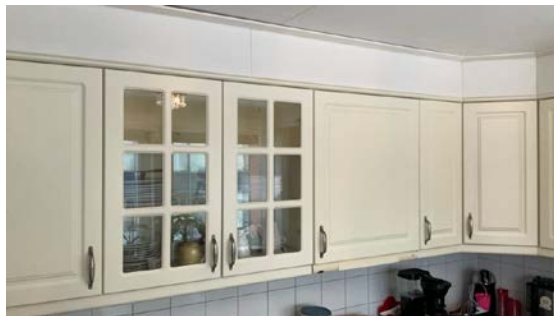
Avvik: Det er stedvis slitasjemerker/svelling i skrog og på fronter etter bruk.

Det bør utføres lokal utbedring av skader og slitasje på skrog og fronter for å opprettholde funksjon og estetikk. Dersom tiltak ikke gjennomføres, kan ytterligere forringelse og redusert levetid på innredningen oppstå.

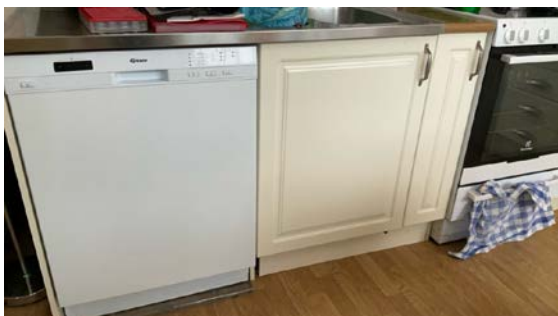
Avvik: Det mangler tettemuffer i enden av varerør på rør-i-rør-system. Det mangler tettemuffer på varerør i kjøkkenbenken. Rørskapet er ikke tettet (åpne hull i skapet).

Det må monteres tettemuffer både i rørskapet og på varerørene i kjøkkenbenken for å hindre at eventuelt lekkasjevann kan trenge ut i omkringliggende konstruksjoner.

Åpne hull i rørskapet bør tettes for å redusere risikoen for fuktskader og lekkasjer.

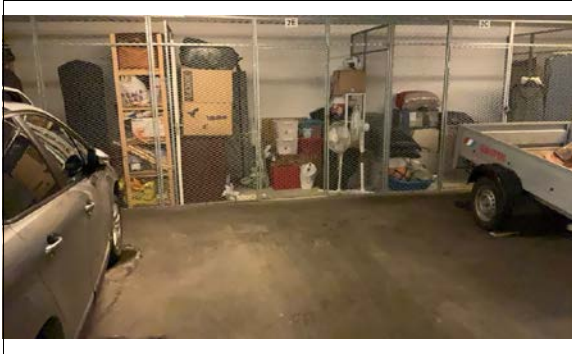
Biloppstillingsplass og bod i felles garasjeanlegg i kjelleretasjen.
