Johnny Svorkmos vei 246, 0983 OSLO

**Familiebolig over 2 plan med  
fantastisk beliggenhet inntil  
marka | Super utsikt | Garasje**

Tilstandsrapport

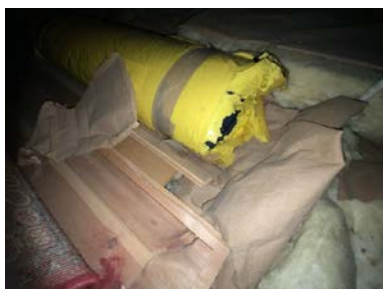
Noe synlig tegn til at det har vært/er mus på kryploft.

Borettslaget har ansvar for denne konstruksjonen. Utvikler det seg mer misfarging anbefales nærmere undersøkelser. Misfarging kan komme fra tidligere problematik av fukt i konstruksjonen. Det ble ikke målt fukt i plater befaringdagen.

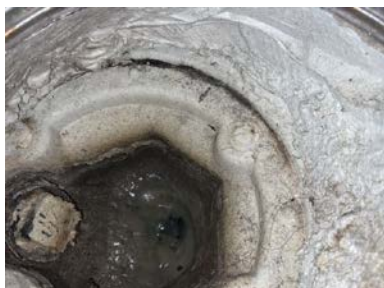
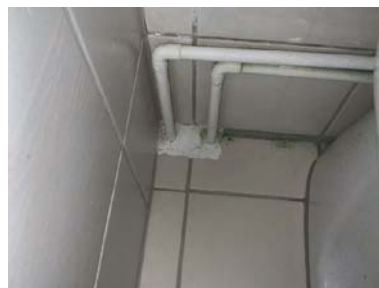
- Det er påvist at høydeforskjell fra topp slukrist til gulv/synlig topp membran ved dørterskel er mindre enn 25 mm.
- Det er påvist at noen fliser har bom (hulrom under).
- Det er påvist avvik i fallforhold til sluk i forhold til krav i forskrift på byggetidspunktet.

Med tanke på at det dusjes i kabinett vurderes det at badet fungerer med nevnte avvik. For dusjing rett på gulvet må det foretas utbedringer av fall.

Det er en god løsning at det dusjes i kabinett på dette badet for å unngå vannbelastning på vegger og gulv. Sluket må holdes rent da det ikke er synlig membranmansjett i overgang sluk og vannlekkasje kan oppstå ved tett sluk. Med tanke på badets alder og datidens membran, anbefales en oppgradering av badet. Med tanke på sluket og membranens alder vil ikke denne ha dagens kvalitet med tanke på tetthet. Derfor kan fuktskader oppstå ved en større fuktbelastning av konstruksjonene på vegger og gulv.

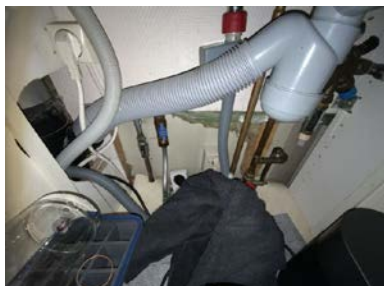
Trykkslag på vannrør kan føre til vannlekkasje i skjøter over tid.

Synlig stoppekraner i kjøkkenbenk.

- I forbindelse med oppgradering av våtrom vil det være naturlig med utskiftning av rør.
- Det er ikke behov for utbedringstiltak siden anlegget fungerer i dag, men ut ifra alder kan skader plutselig oppstå på eldre anlegg.
