# Lys og fin 4-roms i prestisjefyllt nabolag - Rosett og stukkatur

Velkommen til Oscars gate 50B!

# Oscars gate 50 B, andel 3

# Oscars gate 50 B 0258 OSLO

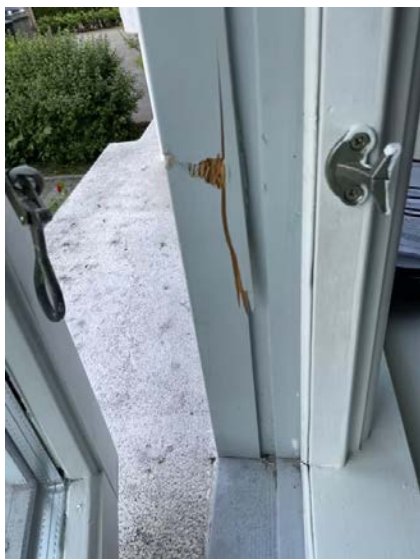
### 6.1 Vinduer og dører

TG 2 pga: Det er en skade i treverket i rammen på vinduet på kjøkken.

Det må påregnes å utbedre skaden i vinduet på kjøkkenet.

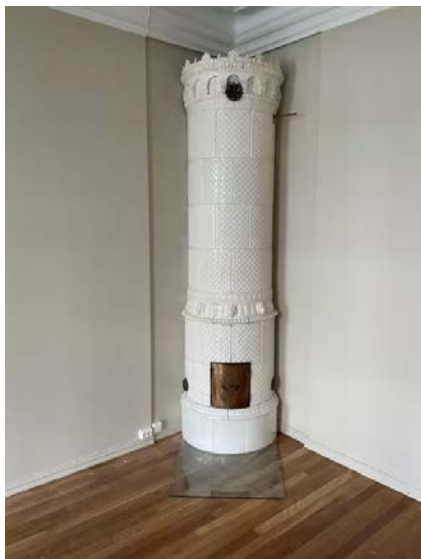
### 6.3 Ildsted/Skorstein innvendig i boligen

Er det påvist avvik ved ildsted/feiluke/sotluke i forhold til avstand brennbart materiale? Ja

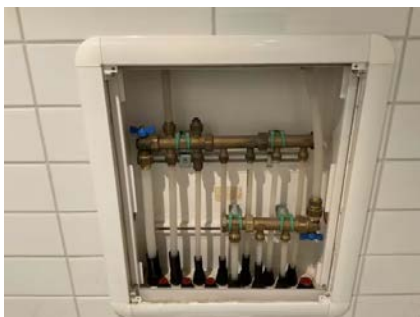
## 6.8 Vannledninger

| Type anlegg | Rør i rør system |

| Det må påregnes og montere stoppekranner til kjøkkenarmatur, og lage avløp fra fordelerskapet. | |

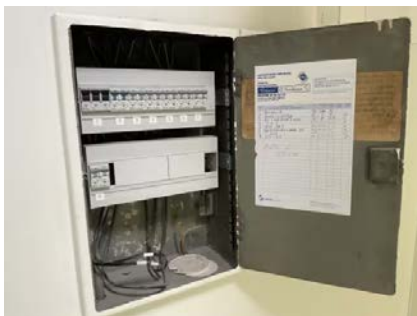
## 6.9 Elektrisk

Boligen har et eldre elanlegg uten dokumentasjon. Det bør gjennomføres en utvidet el-kontroll av en kvalifisert elektrofaglig person, og nødvendige tiltak vurderes deretter.

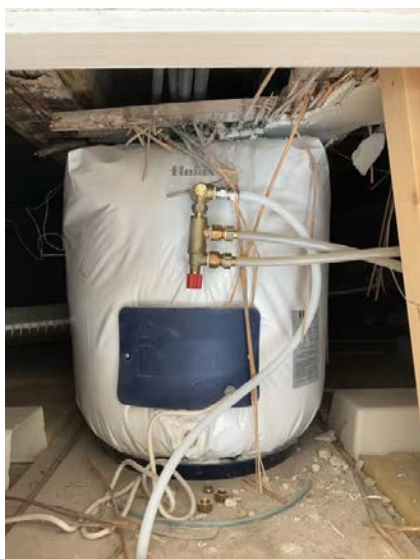
**6.10 Varmtvannsbereder**

Berederen er plassert i taket over badet.

TG 2 pga: Bereder er plassert i tørt rom, og er ikke lekkasjesikret med automatisk vannstoppventil.

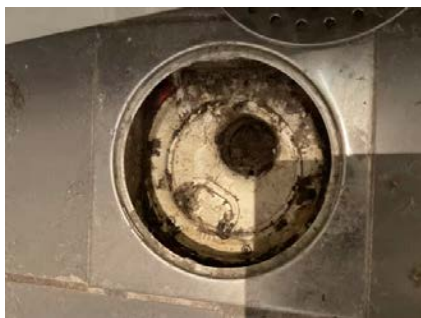
## 6.12 Våtrom: Bad/wc

| Oppsummering av overflater | TG-2 |
|---|---|
| <p>TG 2 pga: Gulvet er flatt. Det er ikke tilfredsstillende fall til sluk.</p> <p>Oppbrett av membran ved dør er mindre enn 15 mm. Høydeforskjell mellom topp sluk til avslutning av membran ved dør er under 25mm.</p> <p>Silikonen og fuger sprekker opp noen steder.</p> | |

| Beskrivelse | |
|---|---|
| Det er ikke etablert noen dreinsåpning for synliggjøring av eventuell lekkasje fra innebygget susterne, og det er ikke framlagt noen dokumentasjon på annen godkjent løsning. | |

Det anbefales å lage en lekkasjeåpning under toalettet.
