Helgesens gate 12K, 0553 OSLO

**Gjennomført, unik 1-R renoverert i  
2021.**

# Tilstandsrapport

📍 Helgesens gate 12 K, 0553 OSLO  
📖 OSLO kommune  
# gnr. 228, bnr. 75, snr. 55

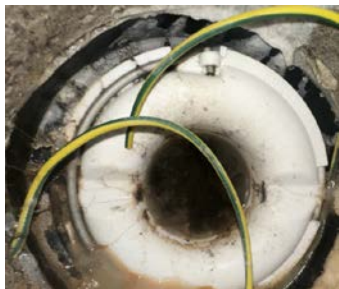
- Det er påvist avvik i fallforhold til sluk i forhold til krav i forskrift på byggetidspunktet.

- Til tross for avviket i fall/høydeforskjell til sluk, vil gulvet fortsatt kunne lede vann mot sluket, men med redusert effektivitet. Dette kan potensielt øke risikoen for vannansamling i enkelte områder av badet.

Sluk i plast, plassert under servant
