# Bergmesterveien 3B

Befaringsdato: 13.11.2025

# Tilstandsrapport

## REKKEHUS

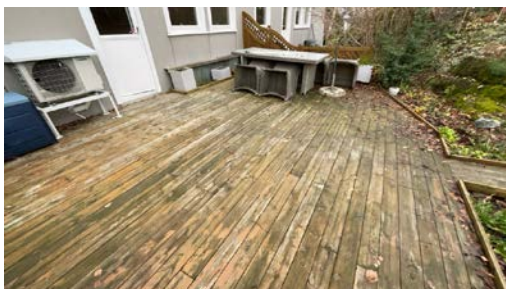
Utsnitt terrasse.

Det må utføres vedlikehold.  
Konstruksjonsdeler i tre mot terreng vil ha redusert levetid.

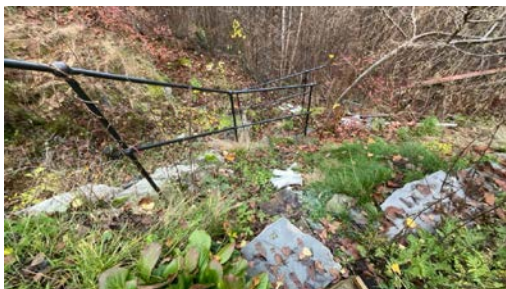
Utsnitt utvendig trapp.

- Åpninger i rekkverk må endres for å tilfredsstille krav på byggemeldingstidspunktet.

Trappens sikkerhet og gangvei må utbedres.

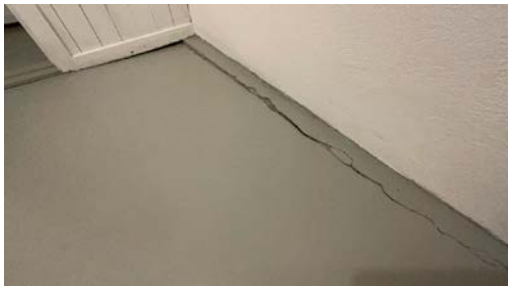
Det er registrert en sprekke i støpt såle i bod.

Eier opplyser om at denne sprekken ikke har blitt større siden byggeår, men dette gir skjevheter i gulv og såle må overvåkes.  
Registreres det bevegelse, må det utføres ytterligere undersøkelser og eventuelt utbedringer.

Sprekk i bod.

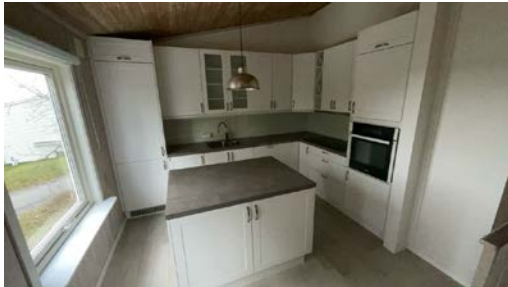
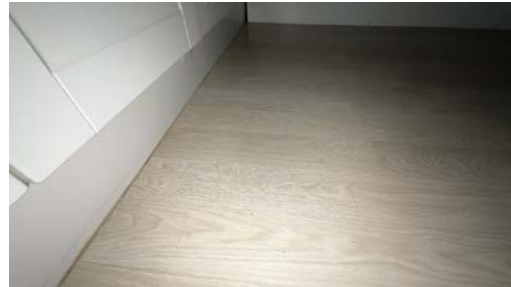
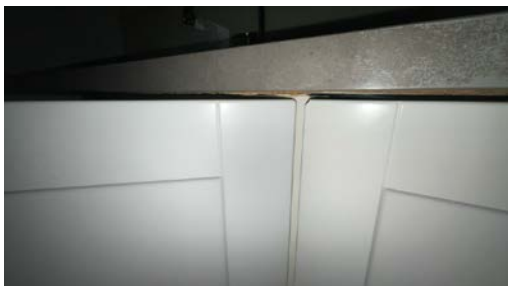
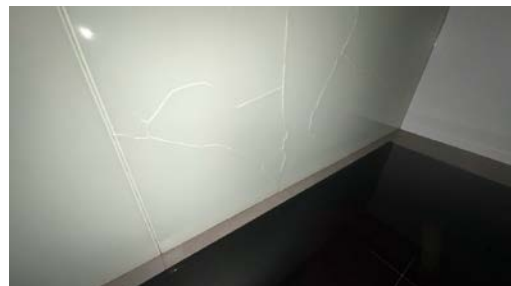
- Det er påvist skader på overflater/kjøkkeninnredning utover normal slitasjegrad.
- Det er ved bruk av fuktindikator rundt utsatte hvitevarer påvist indikasjoner på fuktighet.

Det opplyses om at oppvaskmaskinen noen ganger lekker, her er det målt unormale fuktindikasjoner på gulv og det er registrert svelling etter fukt.

Utsnitt kjøkken.

- Påviste skader må utbedres.
- Det må påregnes lokal utbedring/utskiftning.

Fuktskader i gulv må utbedres.

Kostnadsestimat: 20 000 - 100 000

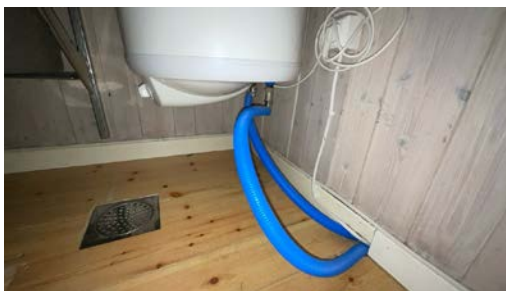
Rør-i-rør montert uten endetettinger og synliggjøring av eventuelt lekkasjevann.

Utsnitt vannrør.

Rør-i-rør må overvåkes.

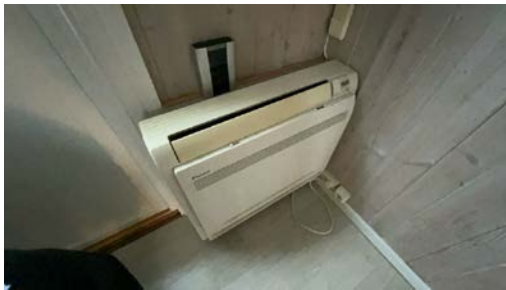
TG på varmepumpe er satt utfra synlige fysiske skader eller løse ledninger.  
Varmepumpe er ikke funksjonstestet.

Varmepumpe er eldre og det opplyses om at denne bråker litt.

Varmepumpe, innvendig aggregat.
