Ålfjordgata 2, 5522 HAUGESUND

Sjarmerende enebolig | Sentral beliggenhet | Attraktiv tomt og trivelig hage | Rolig nabolag | Garasje

Tilstandsrapport

Rapportdato: 01.04.2026

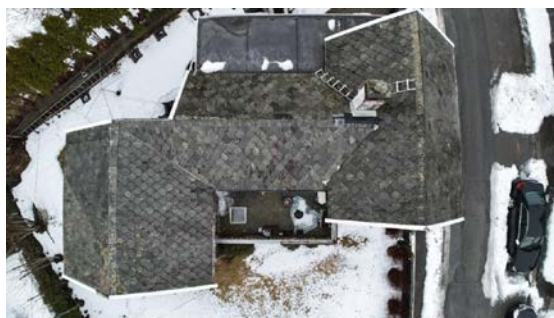
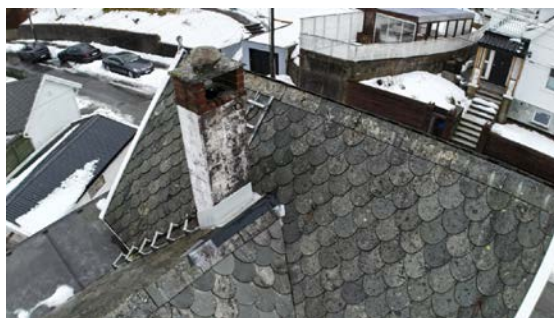
Takteking

vannansamlinger på taktekingen. *** Det har vært pågående lekkasje i flere i år, men denne nå være utbedret (opplyst av leietaker med forbehold). Lekkasje er ikke verifisert tettet.

Det er synlig fuktmerker innvendig tak i stue 1.etg.

Konsekvensen er økt risiko for skjulte feil og skader, samt mulige fremtidige kostnader til vedlikehold eller utbedringer. Nærmere undersøkelser anbefales for å avklare faktisk tilstand og eventuelt tiltaksbehov.

Det må gjøres nærmere undersøkelser rundt evt. lekkasje. Denne kan evt. variere med nedbør, slik denne kan være aktiv, selv om det ikke ble påvist forhøyet fuktighet på befaring. Lekkasjen kan også ha medført skader.

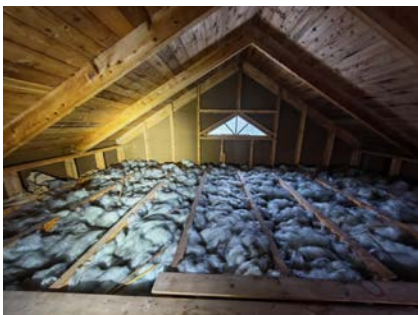
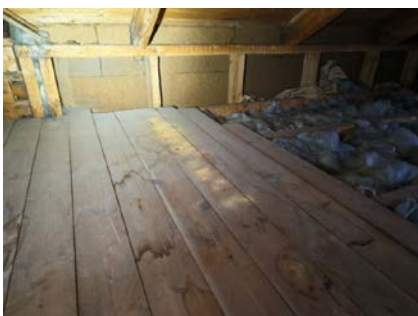
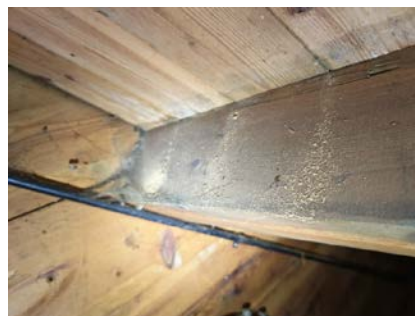
Det er begrenset/dårlig ventilering av takkonstruksjonen. Hele takkonstruksjonen er gjenbygget. Det er ingen mulighet til vurdering utover alder og observasjoner fra underliggende etg. Det er registrert symptom på aktivitet fra skadedyr.

Borebiller e.l. treborende skadeinsekter kan svekke treverkets bæreevne og redusere levetiden på konstruksjoner. Borebille indikerer også at konstruksjonen er noe underventilert / forhøyet fuktighet.

En takkonstruksjon som ikke er mulig å kontrollere kan ha skjulte feil og mangler.

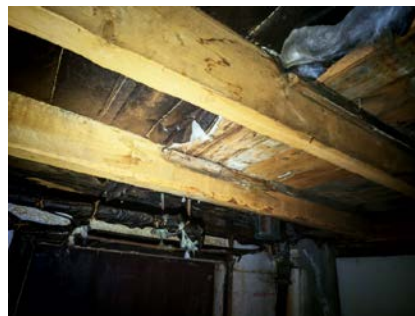
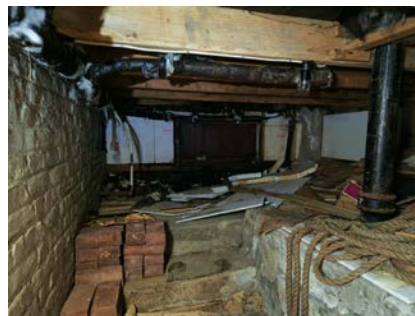
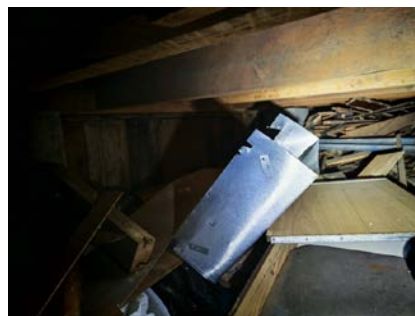
Krypekjellere er spesielt utsatt om sommeren ift. kondens og ved snøsmelting/store mengder nedbør.

- Vær oppmerksom på denne risikoen, overvåk tilstanden og undersøk dette nærmere, helst med hjelp av en fagkyndig.
- Terrengfall i tilknytning til konstruksjonen må utbedres.
- Dersom tiltaket ikke utføres er det fare for ytterligere skadeutvikling.
- Ytterligere undersøkelser må foretas for å få kartlagt tilstanden og omfanget på eventuelle skader.

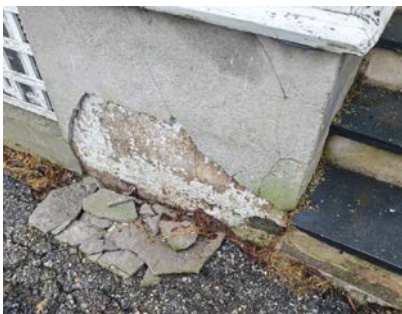
Det er registrert skråriss som er symptom på setninger. Det er påvist andre avvik:. Det meste av muren er skjult og det er på grunn av alder nødvendig og varsle om risikoen for skader.

Bygningsdelen er av eldre dato, og behovet for vedlikehold eller tiltak kan ikke utelukkes. Det er derfor nødvendig å varsle om risikoen for skader på grunn av alderen. Det tas forbehold om at bygningsdelen kan ha varierende tilstand / skjulte feil og mangler.

Sprekkdannelse indikerer setninger og gir økt risiko for utvikling av ytterligere skader. Forholdet bør overvåkes og det må gjøres nærmere undersøkelser. Det kan bli behov for tiltak dersom utviklingen fortsetter.
