Stretet 1A, 7200 KYRKSÆTERØRA

**Leilighet med 2 soverom svært sentralt beliggende på Kyrksæterøra | Trappefri adkomst i 1.etg. | Terrasse**

| Befaringsdato: 03.09.2025 | Rapportdato: 29.09.2025 | Oppdragsnr.: 20704-1598 | Referansenummer: XX5187 |

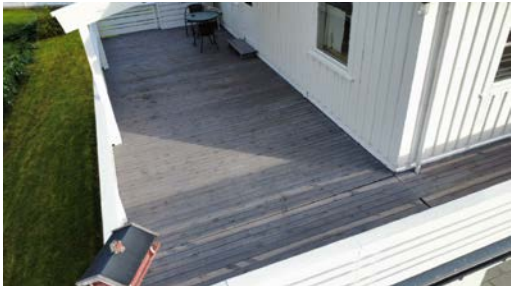
- Veranda/terrasse er etablert over isolert rom/oppholdsrom. Dette er en konstruksjonsmetode med økt fare for skader, som blant annet forutsetter bruk av dampsperre mot oppvarmet rom for å unngå kondensskader. Det finnes ingen dokumentasjon på hvordan balkongen/ terrassen er bygget opp.

Oversikt veranda til leilighet B som fungerer som tak til leilighet A

- Overvåk tilstanden jevnlig. For å få tilstandsgrad 0 eller 1 må tekkingen skiftes ut, men tidspunktet for når dette er nødvendig er vanskelig å si noe om.
- Når taktekking og undertak begynner å bli gamle, øker risikoen for lekkasjer, noe som kan føre til omfattende og kostbare reparasjoner av underliggende konstruksjoner dersom en ikke foretar tiltak på konstruksjonene før dette oppstår.

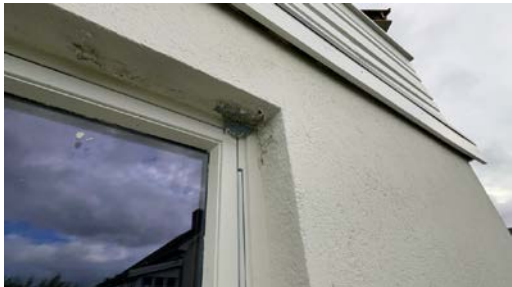
- Det er påvist sprekker i murte/pussede fasader.

Flassing av maling og saltutslag på puss ved vindu til soverom

- Lokal utbedring må utføres.

- Sprekker og løs puss må påregnes å utbedres

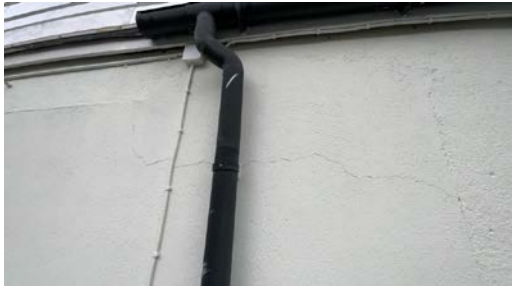
Synlig sprekk i puss ved soverom

Sprekk/svelling av puss ved soverom

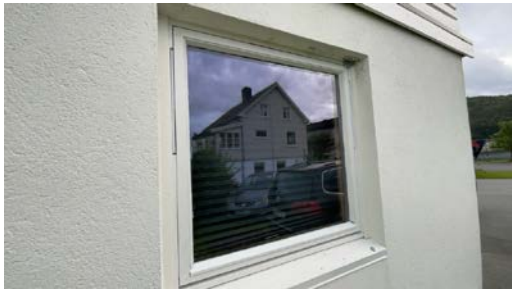
- Det er avvik:
- Vinduer har nådd over halvparten av forventet funksjonstid. Det vil være større risiko for punktering av glass og større behov for vedlikehold i tiden som kommer.

Vindu på soverom 1

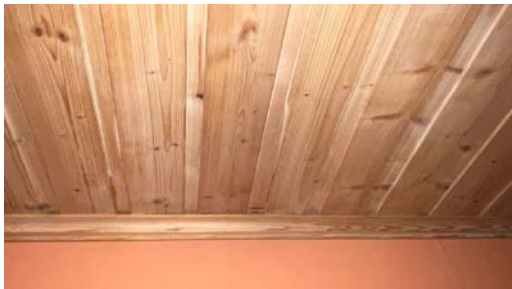
- Det er avvik:
- Skade på gulvbelegg i gang ved dør til soverom 2 og ved kjøkken/stue
- Skade på ett panelbord i himling i gang
- Brennmerker på gulvbelegg foran ildsted

Skade på ett panelbord i himling i gang

- Tiltak:
- Ikke behov for tiltak umiddelbart, tiltak må vurderes ut fra behov og egne ønsker. Det må også kunne påregnes noe flikking/utbedring når inventar tas ned og flyttes ut.

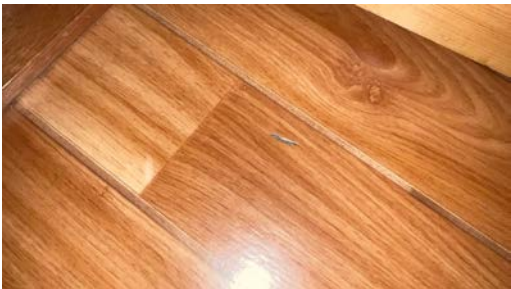
Skade på gulvbelegg i gang ved dør til soverom 2

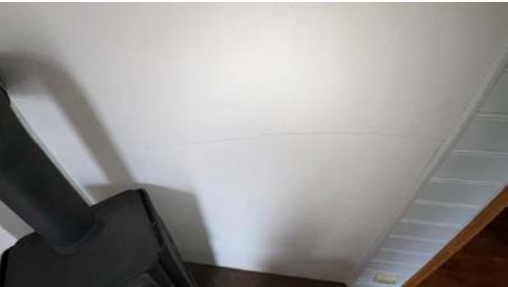
- Det er påvist sprekker i ildfast stein inne i ovnen.
- Mer enn halvparten av forventet brukstid er passert på pipe.

- Noe misfarging på vedovn utvendig
- Sprekk i brannmur

Sprekk i brannmur

- Skadet stein i ovnen må skiftes ut for å lukke avviket.

- På generelt grunnlag anbefales det at piper og ildsteder kontrolleres av brann- og feiervesen for å vurdere tilstand og eventuelle behov for tiltak. Ved renovering av pipe må det påregnes remontering av ovn.
- Sprekk i brannmur bør pysses og utbedres. Det må samtidig undersøkes nærmere årsak til at sprekk har oppstått.
- Vedovn bør rengjøres/overflatebehandles.

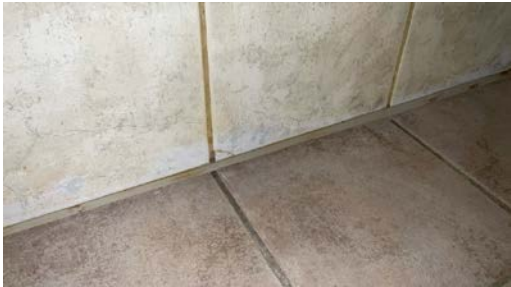
- Det er påvist sprekker i fliser.

Sprekk i ei flis inne i dusjen ned mot gulvet.

- Skadet flis er i et område hvor den kun utgjør et estetisk avvik.

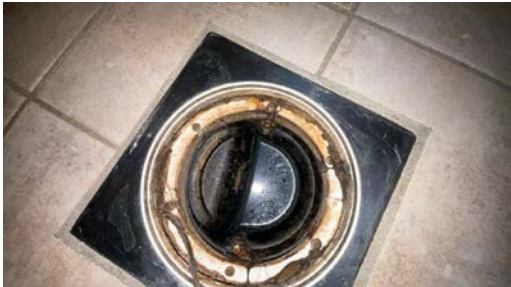
- Det er mulighet for at det kan forekomme vannlekkasje på våtrommet hvor vann ikke vil gå til sluk.
- Det er påvist at høydeforskjell fra topp slukrist til gulv/synlig topp membran ved dørterskel er mindre enn 25 mm.
- Det er påvist avvik i fallforhold til sluk i forhold til krav i forskrift på byggetidspunktet.
- Det er avvik:

Sluk med synlig membran under klemring

- Som ekstra sikring bør det monteres vannføler på gulv ved dør som er tilkoblet vannstoppventil. Det kan bidra til å forhindre skade i tilstøtende rom ved evt. vannstigning inne i rommet.

- Overvåk tilstanden jevnlig. For å få tilstandsgrad 0 eller 1 må tettesjiktet skiftes ut, men tidspunktet for når dette er nødvendig er vanskelig å si noe om.
- Det er viktig å merke seg at levetiden til en membran varierer basert på kvalitet, installasjon og bruk. Eldre membraner kan bli sprø og sprekke opp, noe som fører til at de mister sin vanntettende funksjon. Dette kan resultere i vannlekkasjer gjennom vegger og gulv og fuktskader.

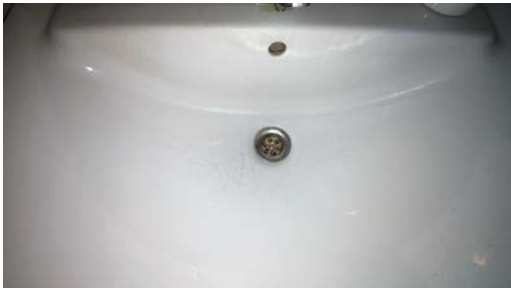
- Det er påvist riss/sprekker i utstyr på våtrommet.
- Mangler glass på spotter i lyslist og spotter lyser ikke ved befaringen.
- Slitte hengsler på innredning
- Mer enn halvparten av forventet brukstid er passert på innvendige sanitær installasjoner.

Riss i servant

- Riss er vanligvis overfladiske skader i servantens overflate eller glasur. Konsekvensene av riss er hovedsakelig kosmetiske.
- Andre tiltak:
  - Spotter i lyslist må kontrolleres av fagkyndig personale for utbedring evt. byttes
  - Ikke behov for umiddelbare tiltak vedørende hengsler.
  - Det er ikke behov for utbedringstiltak siden sanitære installasjoner fungerer i dag, men ut ifra alder kan skader plutselig oppstå på eldre anlegg.

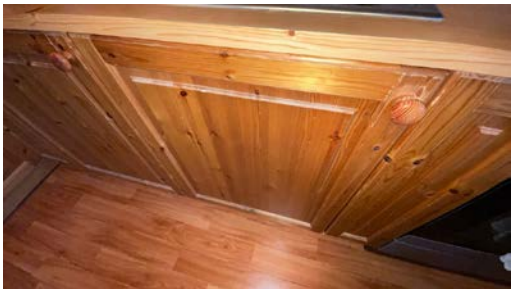
- Det er påvist at overflater har noe skader.

Slitasje på dørfront ved vask
