Sjøbergvegen 32D, 2066 JESSHEIM

**Familievennlig bolig med skjermet beliggenhet og stor, pent opparbeidet hage. 3 soverom. Store oppholdsrom. Garasje.**

Enebolig  
Sjøbergvegen 32 D  
2066 Jessheim

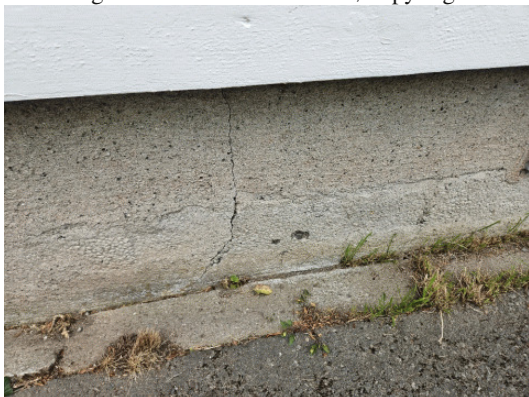
Det er stedvis små riss og setninger på grunnmuren. TG2

Lysgraver foran rømmingsvinduer er oppført i trevirke uten fuktsperre mot terreng, dette gjøre at trevirke er fuktutsatt og vil danne råteskade på sikt. TG2

Utvendig fuktsikring/drenering er i fra byggeår og passert mer enn sin forventet levetid. TG2

Synlig grunnmurs plast/knotteplast mangler klemlist og viker noe utfra grunnmur, hvorav deler av grunnmuren står fuktutsatt. TG2

Under hull boring i kjelleretasjen mot yttervegg (støpt betong), ble det avdekket at det ligger fuktsperre mot betongvegger, dette kan medføre til kondens på sikt. Men det ble fuktmålt normale fuktverdier i selve bunnsvill. TG2

Utskifting/vedlikehold: Normal tid før utskifting av drenssystem med drensledninger er 20 - 60 år.

Utskifting/vedlikehold: Normal til før spyling av drenssystem med drensledninger er 2- 5 år.

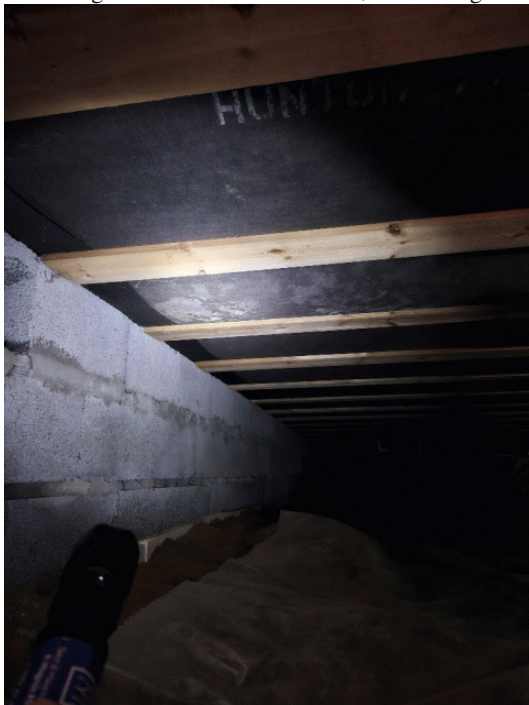
**TG 2 1.2 Krypekjeller**

Det er påvist sopp, råteskader og/eller muggvekst på overflater.

Utskifting/vedlikehold: Normal tid før utskiftninger av ødelagte deler i etasjeskille av tre er 40 - 60 år.

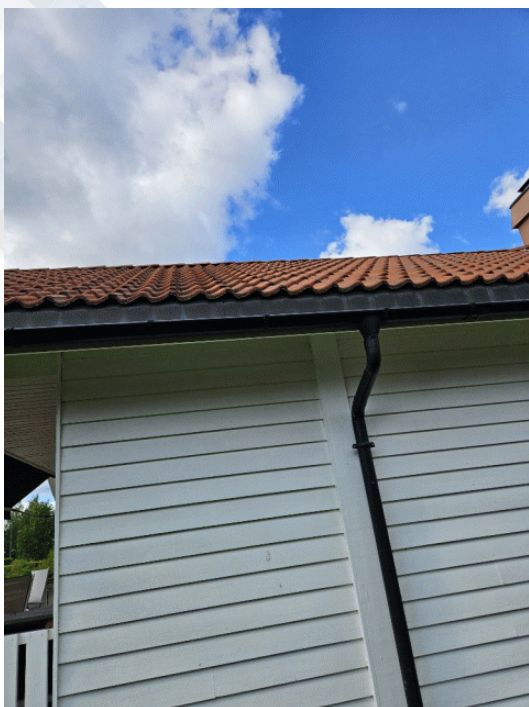
### TG 2 2.1 Yttervegger

Ytterkledning og yttertekkning fremstår i grei stand, men ytterkledningen er monter for nærmere grunn og står fuktutsatt.

Utskifting/vedlikehold: Normal tid før maling av utvendig trekledning er 6 - 12 år.

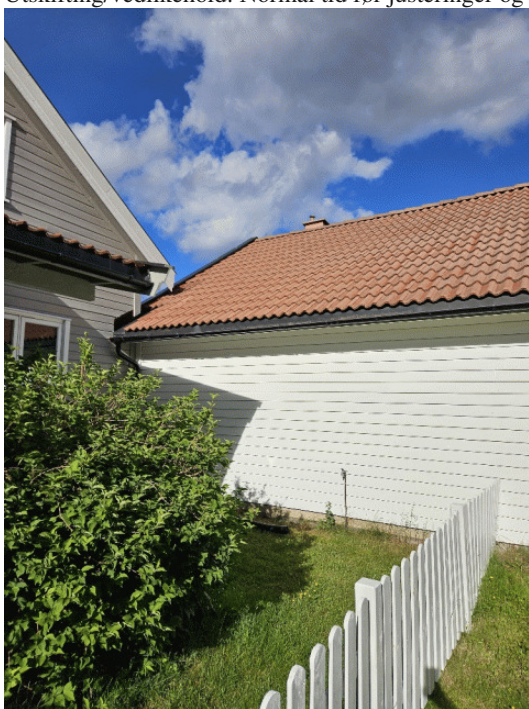
Takrenner og nedløp i sort lakkert stål antatt fra 1988 og 1995.  
 Det registreres at takrenner har noe nedbøyninger og det mangler overliggere i takrenner. TG2

**Merknader:** Utskifting/vedlikehold: Normal tid før omlegging av tegltakstein er 50 - 80 år.  
 Utskifting/vedlikehold: Normal tid før utskifting av tegltakstein er 10 - 40 år.  
 Utskifting/vedlikehold: Normal tid før utskifting av takrenner/nedløp i sink eller plastbelagt stål er 25 - 35 år.  
 Utskifting/vedlikehold: Normal tid før justeringer og rens av takrenner/nedløp i sink eller plastbelagt stål er 5 - 15 år.

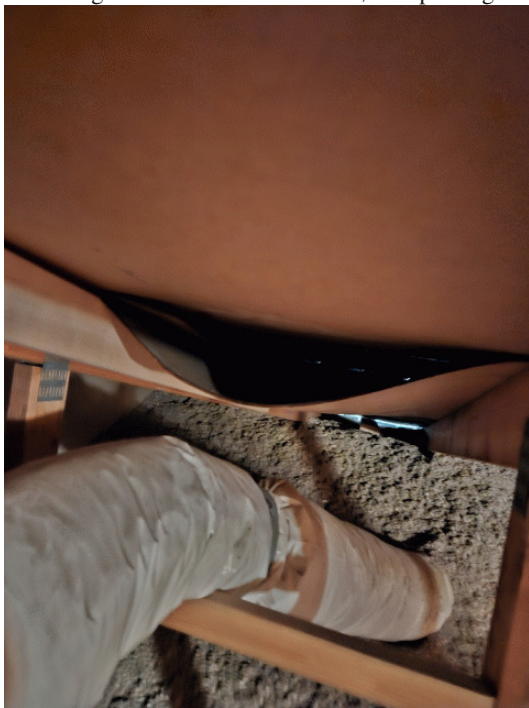
#### **TG 2** 4.2 Undertak, lekter og ytterteking (taktekingen)

Undertaket antas å være i fra 1988 og 1995  
 Det er ikke sikkerhetsforsvarlig å inspisere undertak, lekter og ytterteking.  
 Det er ikke påvist nevneverdige sprekker, mose, pløser eller andre symptomer på svekkelser.  
 Taket vurderes slik at det er tilstrekkelig helning.  
 Innfesting og overganger vurderes som tilfredsstillende.  
 Vedlikeholdsnivået vurderes som tilfredsstillende.  
 Det anses ikke som sikkerhetsforsvarlig å inspisere skorstein.  
 Det er ikke påvist avvik i forhold til avskalling, fuger og beslag.  
 Høyden på skorstein er forskriftsmessig.

Yttertak tekket med ru takstein, undertak i trekonstruksjon og med suplater fra 1988 og 1995.  
 Befaring ble tatt fra bakkeplan og fra krypeloft.  
 Det er noe fuktskjolder på suplater, men dette ser ut til og være fra eldre dato.  
 Det settes tilstandsgrad TG2, grunnet alder.

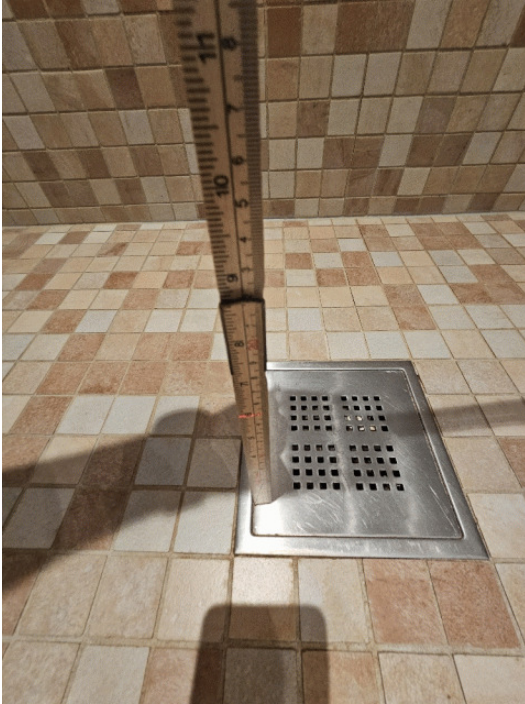
- Det er ikke påvist riss og sprekker.
- Det er ikke påvist sprekker i fuger.
- Det er påvist bom (hulrom) under fliser.
- Det er ikke påvist spor etter råteskade, muggvekst eller skadedyr.
- Det er ikke påvist tilfredsstillende fall til sluket.
- Terskel er vurdert som tilfredsstillende.
- Det er ikke påvist tilfredsstillende høydeforskjell fra toppen av sluket til toppen av membranen ved dørterskelen.
- Det er påvist flekker eller andre skader.

Høydeforskjellen mellom toppen av sluket og toppen av membranen ved dørterskelen ble målt til 10mm, mens kravet var 15mm. Og deler av gulvet mellom badekar og servant er mer eller mindre i vater, der kravet er 10mm per meter på den resterende gulvflaten. TG2. Det anbefales å utføre omfuging av dusjsonen med mykfug (silikon) for å sikre optimal tetthet, og det er noe bruksslitasje på gulvflisene. TG2 Det er noe bom (hulrom) under enkelte fliser i dusjsone. TG2

**Merknader:** Utskifting/vedlikehold: Normal tid før utskifting av gulv i våtrom med keramiske fliser direkte på membran er 10 - 30 år.

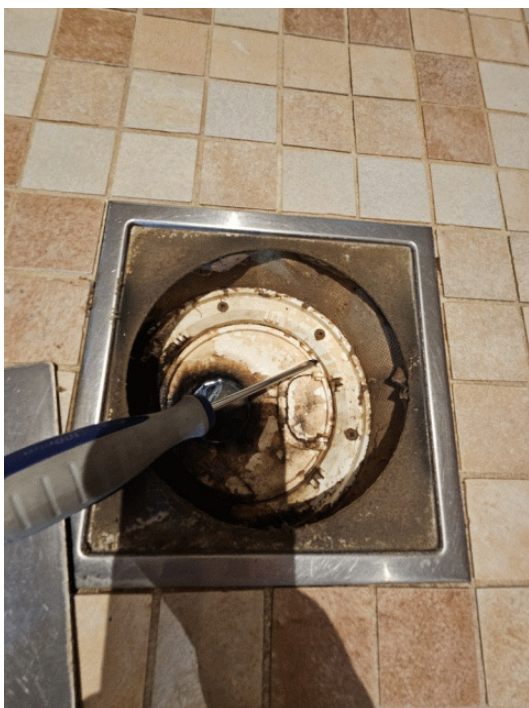
#### **TG 2** 7.1.3 Membran, tettesjiktet og sluk

Membranen er fra ca 2008

Det er påvist avvik i forhold til sluk, rørgjennomføringer, mansjetter eller klemring.

Det ble ikke foretatt hull boring, da rørgjennomføringen går igjennom kjøkkenvegg og yttervegg. Ved en hull boring der kan det føre til skade på vannrør. TGIU Ytterligere undersøkelser må gjøres.

**Merknader:** Utskifting/vedlikehold: Normal tid før utskifting av gulv og på vegg i våtrom med keramiske fliser direkte på membran er 10 - 30 år.

Utskifting/vedlikehold: Normal forventet levetid før utskifting av gulvsluk er 30 - 60 år
