Carl Konows gate 36, 5162 LAKSEVÅG

**Studioleilighet i 10.etg med  
sentral beliggenhet | Fantastisk  
utsikt | Ingen forkjøpsrett | Felles  
takterrasse**

# Tilstandsrapport

## BOLIGBYGG MED FLERE BOENHETER

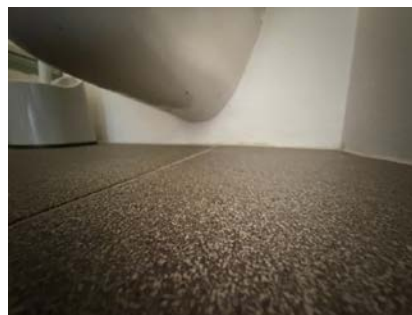
## 10.ETASJE > BAD - 2.2M2

### Vurdering av avvik:

- Det er ikke påvist tilfredsstillende løsning for å synliggjøre lekkasje fra innebygget siste.

Uten dreneringsløsning/lekkasjesikring kan lekkasje på den innebygde siste pågå over lang tid uten å bli oppdaget.
