Sam Eydes gate 2B, 3660 RJUKAN

**Leilighet i 2. etasje med veranda
og fin beliggenhet ut mot elven
Måna - Renoveringsobjekt - Ingen
boplikt**

Tilstandsrapport

- Boligbygg med flere boenheter
- Sam Eydes gate 2 B, 3660 RJUKAN
- TINN kommune
- # gnr. 126, bnr. 202
- # Andelsnummer 7

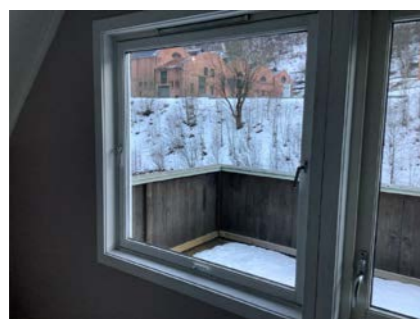
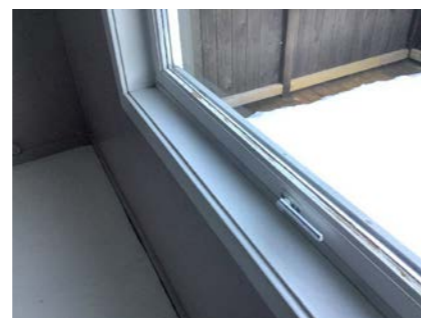
- Det er påvist at enkelte vinduer er vanskelig å åpne/lukke.
- Karmene i vinduer er slitte og det er sprekker i trevirket.

- Det må påregnes noe vedlikehold og at enkelte vinduer må skiftes ut.
- Vinduer må justeres.

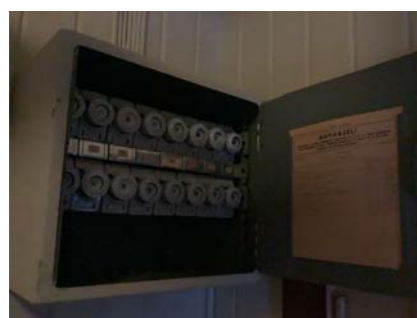
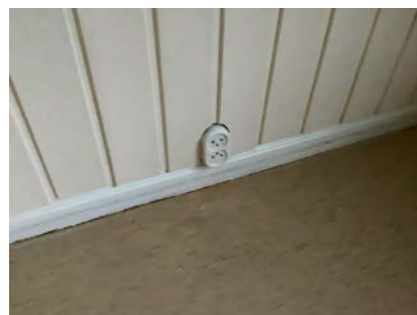
TG 2 Elektrisk anlegg

7. Er det tegn til at det har vært termiske skader (tegn på varmgang) på kabler, brytere, downlights, stikkontakter og elektrisk utstyr? Sjøkk

11. Foreta en helhetsvurdering av det elektriske anlegget, dets alder, allmenne tilstand og fare for liv og helse. Bør det elektriske anlegget ha en utvidet el-kontroll?
Ja Det elektriske anlegget har stikkontakter som står med trepanel inntil frontdekselet.
