Tilstandsrapport

Rekkehus

Skogmovegen 20, 2053 JESSHEIM

Befaringsdato: 28.01.2025

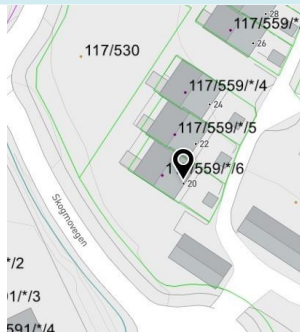
Opplyst på befaringdagen. Bildet viser situasjonskart av eiendommen på befaringen

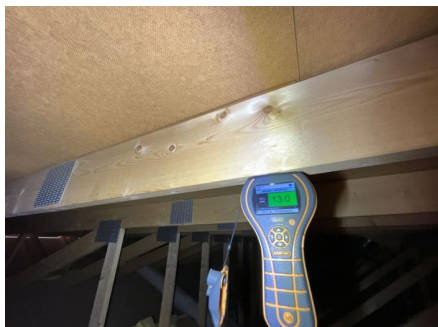
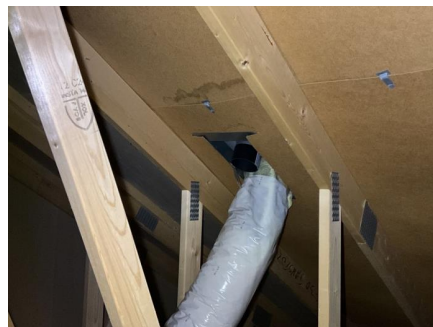
TG 1 Takkonstruksjon/Loft

Mønet skråtak i trekonstruksjoner med undertak av plater. Luftespalter/ventiler ved raft. Kaldt loft. Adkomst til loft fra luke. Ved enkle fuktmålinger registrerte jeg ikke verdier for skadelig fukt.

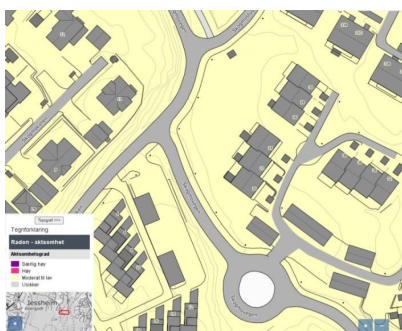
TG 1 Radon

Eiendommen ligger innenfor område med moderat til lave verdier i følge aktsomhetskart kart til NGI. Det er fremlagt dokumentasjon på radonmåling, og målinger ligger under grenseverdier.

Årsmiddelverdier er dokumentert på 10- og 15Bqm³.

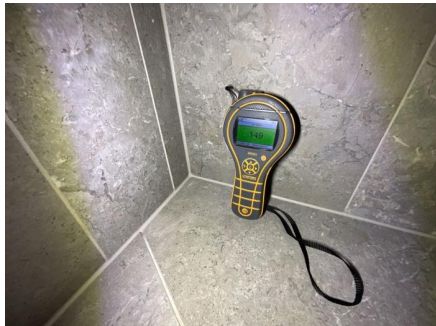
2. ETASJE > BAD

Det dusjes direkte på gulv/vegg, noe som gir økt belastning på konstruksjonene. Ved enkle fuktsøk registrerte jeg ingen unormale verdier.

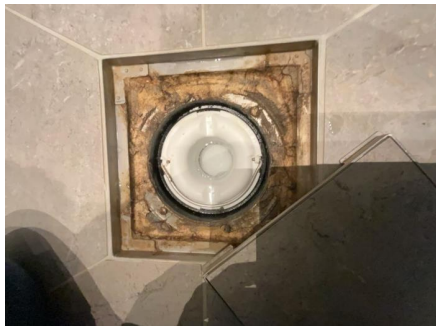
2. ETASJE > BAD

Plastsluk.

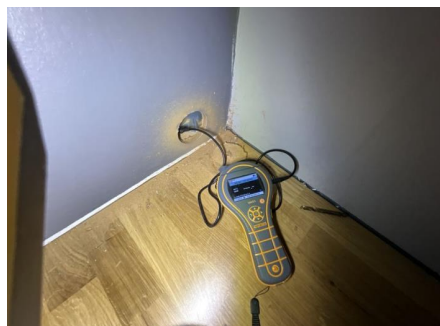
1. ETASJE > BAD

Hulltaking er foretatt og det er ikke påvist unormale forhold.
