Skogmovegen 20, 2053 JESSHEIM

Perfekt kombinasjon av natur og nærhet - hjemmet du har ventet på! Lekkert ende rekkehus m/ bla. 4 soverom på Skogmo.

Tilstandsrapport

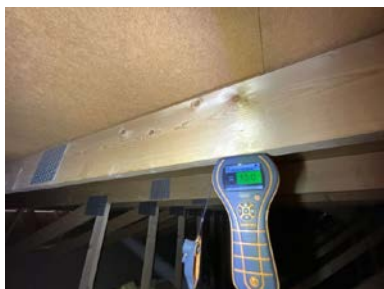
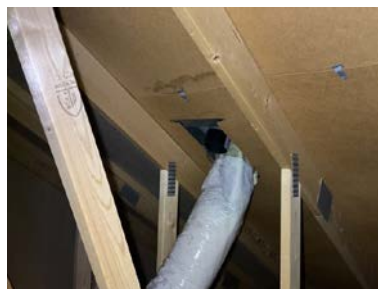
Mønet skråtak i trekonstruksjoner med undertak av plater. Luftespalter/ventiler ved raft. Kaldt loft. Adkomst til loft fra luke. Ved enkle fuktmålinger registrerte jeg ikke verdier for skadelig fukt.

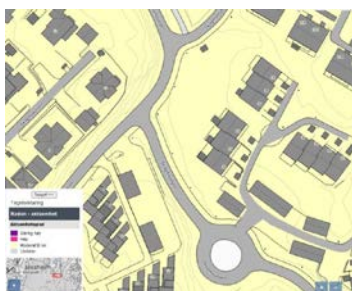
Eiendommen ligger innenfor område med moderat til lave verdier i følge aktsomhetskart kart til NGI. Det er fremlagt dokumentasjon på radonmåling, og målinger ligger under grenseverdier.

Årsmiddelverdier er dokumentert på 10- og 15Bqm³.

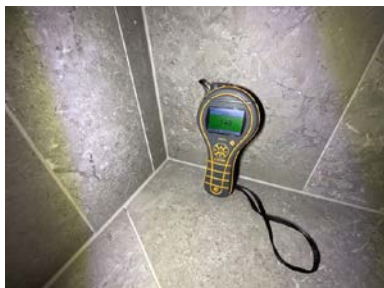
På vegg er: Fliser.
I himling er: Malte glatte flater.
Det dusjes direkte på gulv/vegg, noe som gir økt belastning på konstruksjonene. Ved enkle fuksøk registrerte jeg ingen unormale verdier.

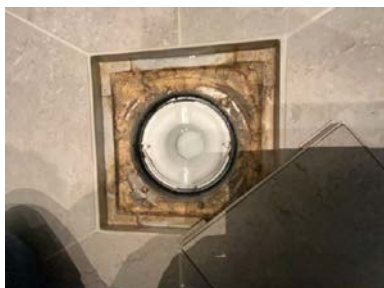
TG 1 Sluk, membran og tettesjikt

Plastsluk.

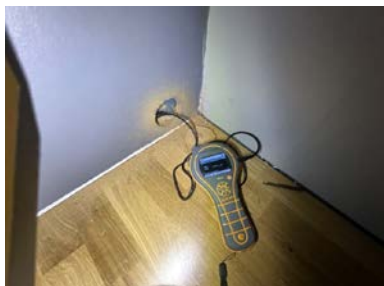
Hulltaking er foretatt og det er ikke påvist unormale forhold.

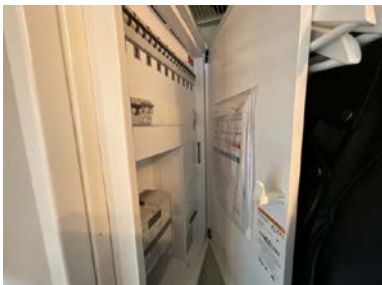
takstingeniørens vurdering. Kapasitet på kurser bør vurderes av kjøpere, da man vil ha individuelle behov og dette påvirkes av bruksmønsteret i boligen. Jeg er ikke el. fagmann og det er ikke foretatt kontroll av det elektriske anlegget. Kontroll utført av sertifisert EL-kontrollør/takstmann anbefales derfor på generelt grunnlag. Det vil alltid kunne finnes avvik ved nøye gjennomgang av anlegget av fagperson selv om jeg ikke har sett dette eller kommentert det her. Kostnader til retting vil kunne påregnes.
