Strandstykket 46, 2409 ELVERUM

**Pen og lettstelt leilighet på en flate. Solvendt terrasse, og hageareal. Nyere kjøkken. Utvendig bod og garasjeplass.**

# Tilstandsrapport

## REKKEHUSLEILIGHET

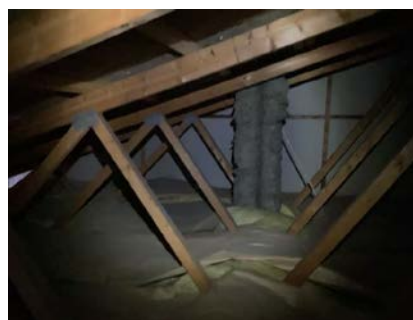
### Takkonstruksjon/Loft

Saltak, takstoler, undertak med osb-plater. Isolert med mineralull.

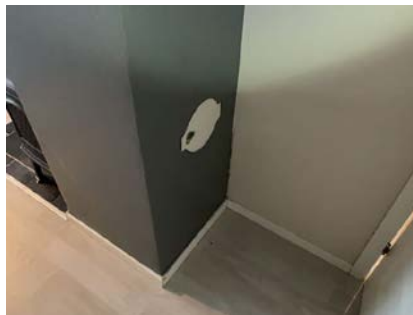
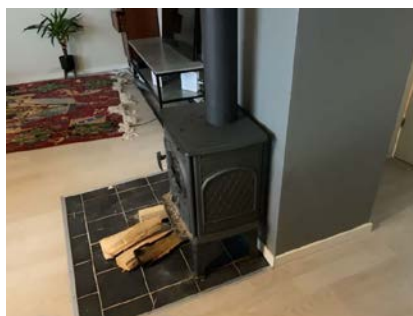
- Det anbefales å montere ildfast plate under luker på pipe.
- Det må foretas tiltak for å lukke avviket.

Kostnadsestimat: 10 000 - 50 000

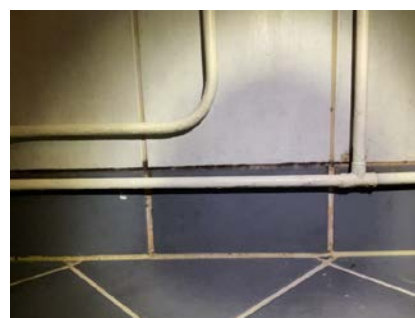
- Det er påvist tegn til fuktskader i overflater.

Begrenset ventilering av våtrommet. Mekanisk avtrekk bør etableres.

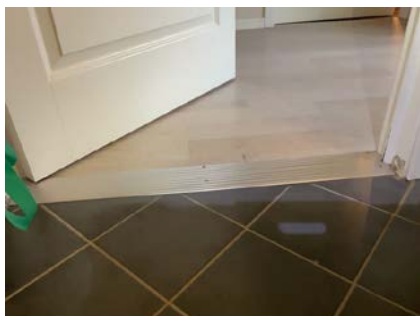
## ! TG 2 Overflater Gulv

- Det er påvist avvik i fallforhold til sluk i forhold til krav i forskrift på byggetidspunktet.
- Det er påvist at høydeforskjell fra topp slukrist til gulv/synlig topp membran ved dørterskel er mindre enn 25 mm.
- Det er mulighet for at det kan forekomme vannlekkasje på våtrommet hvor vann ikke vil gå til sluk.

Det anbefales å øke høydeforskjell mellom sluk og membran ved dør til minimum 25 mm.

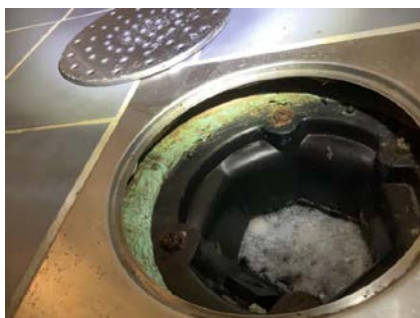
### ! TG 3 Sluk, membran og tettesjikt

- Våtrommets tettesjikt/membran står foran utbedring/utskifting.

Kostnadsestimat: 100 000 - 300 000

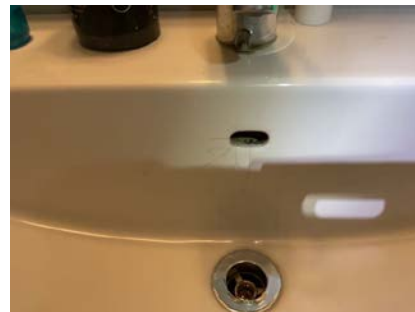
### ! TG 2 Sanitærutstyr og innredning

- Det er påvist riss/sprekker i utstyr på våtrommet.

Servant med noen riss i rund avløp.

Ingen utettheter ved befarings men større skader kan lett oppstå. Må påregne utskifting.

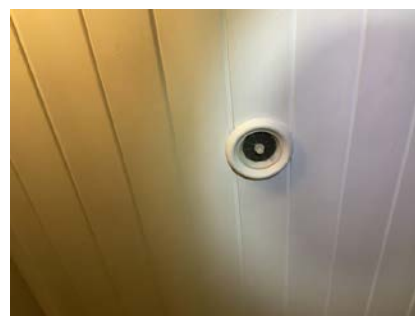
### ! TG 2 Ventilasjon

- Det er påvist begrenset ventilering/luftgjennomstrømning.

Elektrisk styrt vifte må etableres.

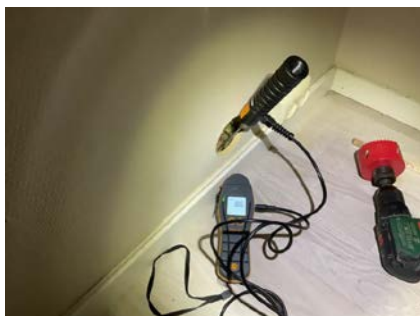
### ! TG 0 Tilliggende konstruksjoner våtrom

Hulltaking er foretatt, uten å påvise unormale forhold, hulltaking utført på veggen bak dusjen i gang.

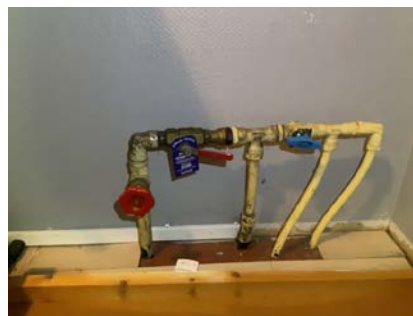
- I forbindelse med oppgradering av våtrom vil det være naturlig med utskiftning av rør.
- Det er ikke behov for utbedringstiltak siden anlegget fungerer i dag, men ut ifra alder kan skader plutselig oppstå på eldre anlegg.

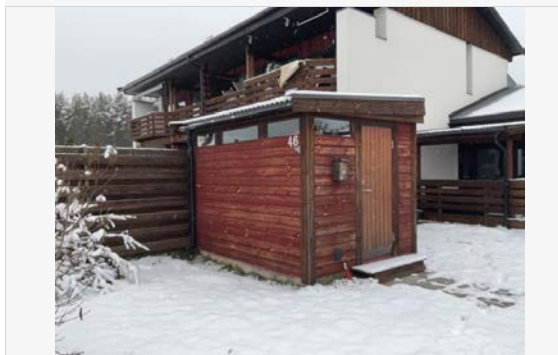
### Utvendig bod

Frittstående utvendig bod.  
Oppført i bindingsverk, kledd med liggende panel.  
Pulttak tekket med stålplater.  
Støpt plate på mark.  
Lys og strøm.
