Hydros gate 4, 3674 NOTODDEN

**Attraktivt beliggende
totalreovering/rivningsobjekt på
Villamoen nær Notodden sentrum**

Befaringsdato: 08.01.2025

Rapportdato: 27.01.2025

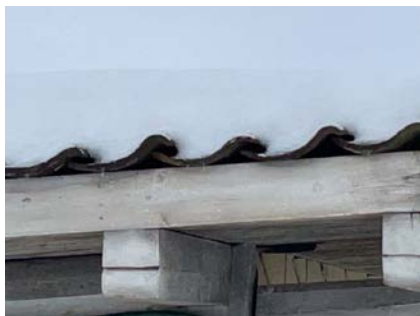
- Det er påvist skader eller avvik på selve taktekkingen.
- Mer enn halvparten av forventet brukstid er passert på taktekkingen.
- Mer enn halvparten av forventet brukstid er passert på undertak.
- Takteking er snødekt, alder eller materiale er ukjent og derfor ikke nærmere vurdert.
- Takteking er ikke besiktiget pga manglende forsvarlig adkomst, alder eller materiale er ukjent, og derfor ikke nærmere vurdert.

Tak dekket med snø.

- Tidspunkt for utskiftning av undertak nærmer seg.
- Det bør foretas nærmere undersøkelser av takteking når forsvarlig adkomst er tilrettelagt.
- Tidspunkt for utskiftning av takteking nærmer seg.

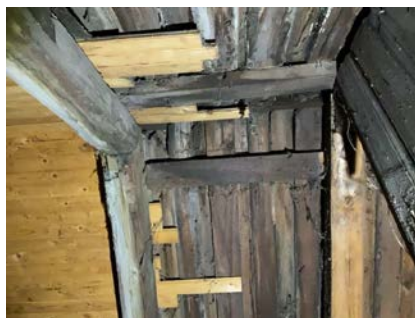
Råte i undertak.

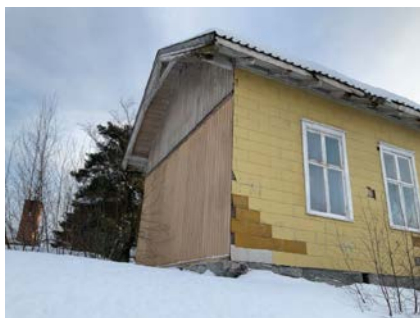
- Det er påvist råteskader i veggkonstruksjonen.
- Det er påvist spredte råteskader i bordkledningen.

Dårlige veggplater og slitt kledning.

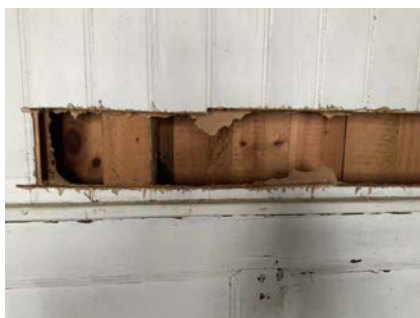
Yttervegger er uisolert.

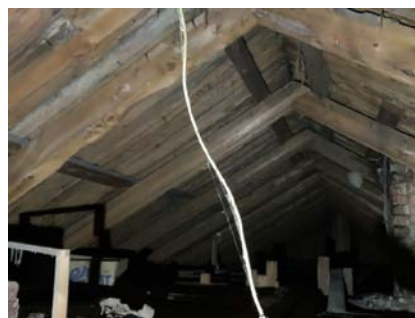
Påloft med fuktskader.

- Det er begrenset/dårlig ventilering av takkonstruksjonen.
- Det er påvist avvik rundt gjennomføringer i takflaten.
- Det er påvist fukt-/råteskader i takkonstruksjonen.
- Det er påvist fuktskjolder/skader i takkonstruksjonen.
- Konstruksjonene har omfattende skjevheter.

- Råteskadede konstruksjoner må skiftes ut.

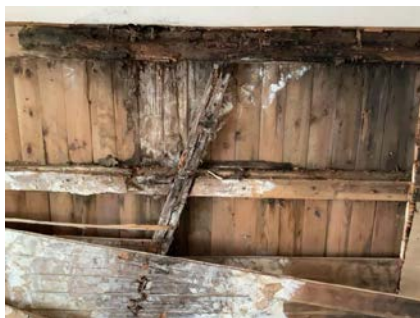
Påte i vegg i 2. etasje.

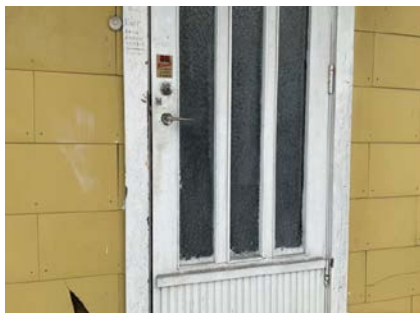
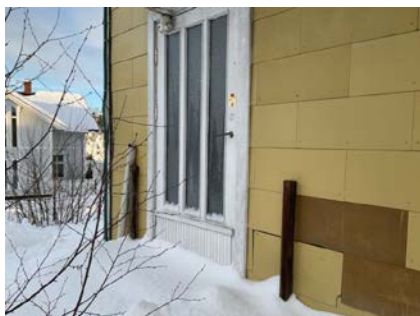
- Det er påvist dør(er) med fukt/råteskader.
- Det er påvist dører som er vanskelig å åpne eller lukke.
- Det er påvist tegn på innvendig kondensering av enkelte glass.
- Det er påvist utetthet/åpning mellom dørbblad og dørkarm. Dvs. at kald trekk kan oppstå.
- Karmene i dører er værslitte utvendig og det er sprekker i trevirket.

Ytterdør.

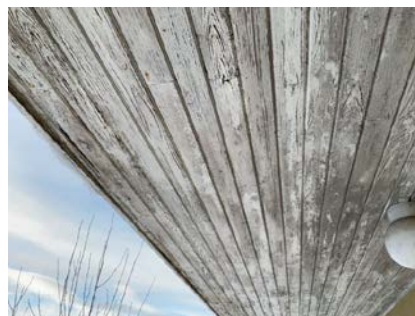
- Balkonger/terrasse er snødekt og derfor ikke nærmere vurdert.
- Det er påvist fukt-/råteskader i konstruksjonen.
- Rekkverket er for lavt i forhold til dagens krav til rekkverkshøyder.

Råte i underkledning på veranda.

Veranda må bygges på nytt.

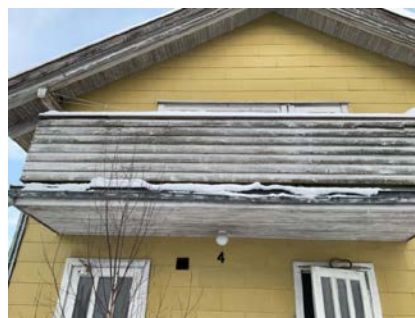
Utkraget veranda ute stolper.

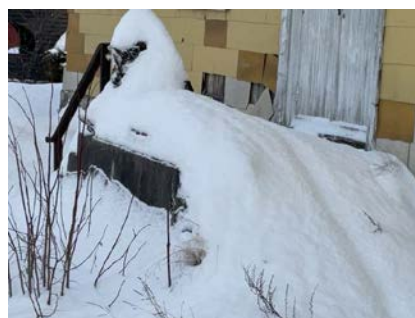
Støpt trapp på langvegg.

- Rekkverk må monteres for å lukke avviket.

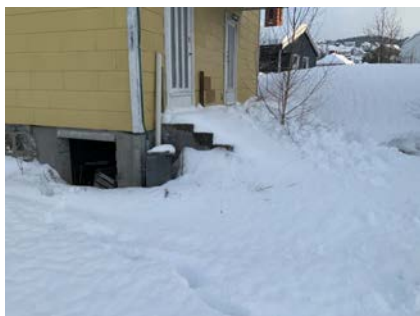
Støpt trapp til inngang.

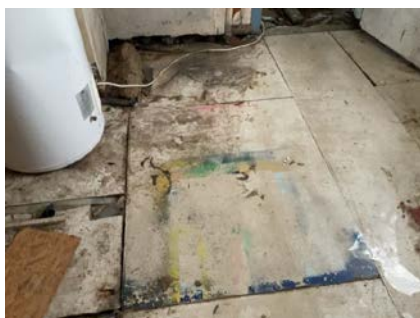
- Det er stedvis påvist synlige skader på overflater.
- Overflater har en del slitasjegrad utover det en kan forvente.

Gulv i kjøkken.

- Overflater må utbedres eller skiftes.

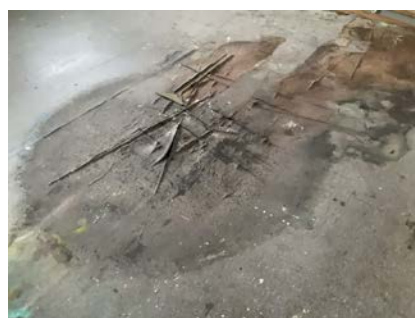
Gulv i forsamlingsrom.

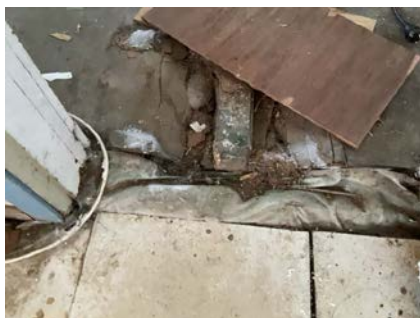
- Det er målt høydeforskjell på mellom 15-30 mm gjennom hele rommet. Tilstandsgrad 2 gis med bakgrunn i standardens krav til godkjente måleavvik.
- Det er påvist fuktskader i etasjeskiller
- Det er registrert symptom på sopp/råte.
- Målt høydeforskjell på mellom 10 - 20 mm innenfor en lengde på 2 meter. Tilstandsgrad 2 gis med bakgrunn i standardens krav til godkjente måleavvik.
- Målt høydeforskjell på over 20 mm innenfor en lengde på 2 meter. Tilstandsgrad 3 gis med bakgrunn i standardens krav til godkjente måleavvik.
- Målt høydeforskjell på over 30 mm gjennom hele rommet. Tilstandsgrad 3 gis med bakgrunn i standardens krav til godkjente måleavvik.

Gulv mellom kjøkken og forsamlingsrom.

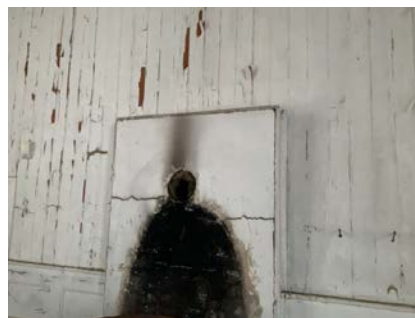
Sprekk i brannmur.

- Det er påvist sprekker og/eller riss i pipe.
- Ildfast plate mangler på gulvet under sotluke/feieluke på pipe.
- Pipevanger er ikke synlige.

Det er pipe i bygget, men det er påpekt i Tilstandrapporten at denne har setninger og riss, og at det må bygges ny pipe, eventuelt totalrenovere eksisterende pipe.

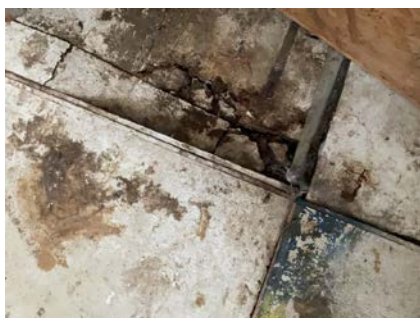
Råte i gulv i kjøkken.

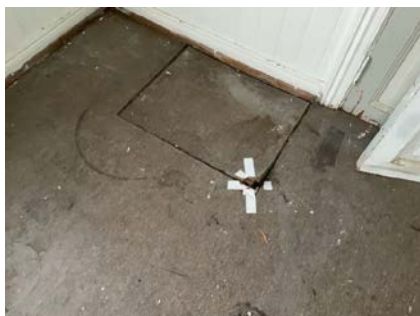
- Det er ikke adkomst til krypkjelleren og den er ikke undersøkt innvendig. Kryp kjeller regnes for å være en risikokonstruksjon som er utsatt for fukt- og råteskader i bunnsvill, trebjelkelaget og andre tilstøtende konstruksjoner, på grunn av fuktighet fra grunnen og kondensering ved temperaturforskjeller. Selv om det ikke er avdekket tegn på skader, betyr ikke dette nødvendigvis at det ikke foreligger skader i eller i forbindelse med krypkjelleren.
- Det er ikke tilfredsstillende ventilering av krypkjelleren.
- Det er stedvis påvist fuktnivå som tilsier at konstruksjonen kan ha fuktskader.
- Kryp kjeller har ingen adkomstmulighet og derfor ikke nærmere vurdert innvendig.
- Kryp kjeller har en uavklart situasjon, konstruksjon med skadepotensiale

Kryp kjellere er en risikokonstruksjon med stor fare for råte og fukt. Det er en luke i gulv, men den var ikke til å få åpnet på befaringstidpunkt.

Det er stor fare for at vann følger fjell og kommer inn i krypkjeller. Siden det er råte i gulv er det naturlig å anta at det er meget fuktig i krypkjelleren.

Luke i gulv til krypkjeller.

- Ytterligere undersøkelser må foretas for å få kartlagt tilstanden og omfanget på eventuelle skader.

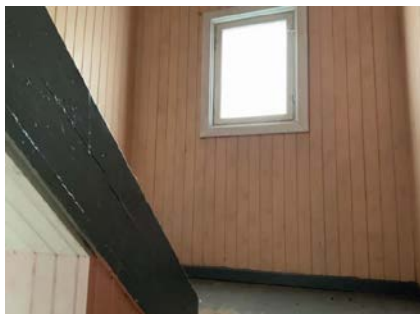
Trapp til loft uten rekkverk.

- Rekkverk må monteres for å lukke avviket.

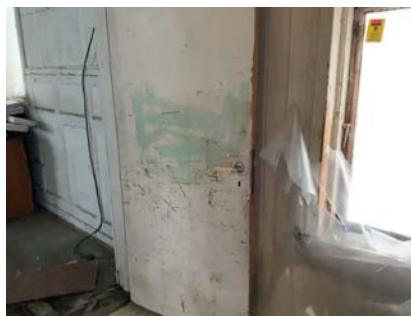
- Det er påvist avvik som tilsier at det bør foretas tiltak på enkelte dører.
- Enkelte av innvendige dører har betydelige skader
- Enkelte av innvendige dører har en del slitasje.

Skade på innvendige dører.

- Det er påregnelig med utskiftning av flere innvendige dører.

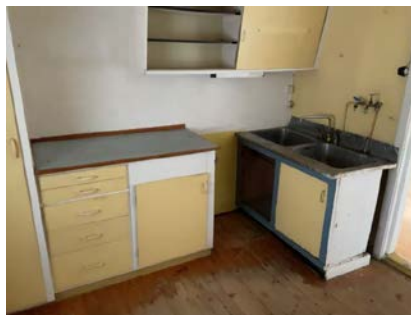
2. ETASJE > KJØKKEN

Kjøkken på loft.

- Det er påregnelig med utskiftning/utbedringer av kjøkkeninnredningen.

Kostnadsestimat: 100 000 - 300 000

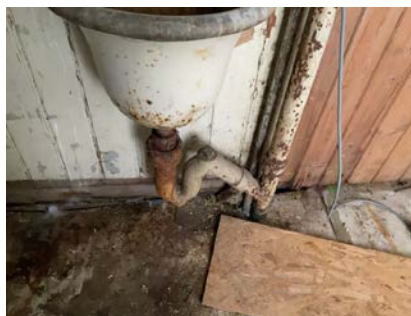
Røropplegg på kjøkken.

- I forbindelse med oppgradering av våtrom vil det være naturlig med utskiftning av rør.

Kostnadsestimat: Over 300 000

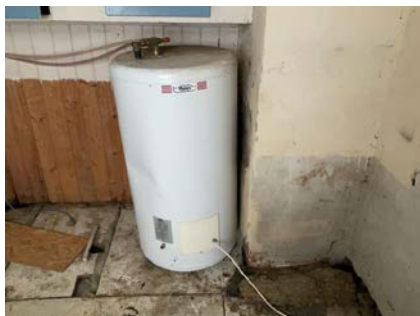
- Det er påvist avvik ifm understøttelsen av tanken.
- Det er ikke påvist tilfredsstillende avrenning eller annen kompensierende løsning fra varmtvannstank.
- Det er ikke påvist tilfredsstillende el-tilkobling av varmtvannstank iht. gjeldende forskrift.
- Det er påvist at varmtvannstank er over 20 år

Bereder på kjøkken.

- Det bør etableres tilfredsstillende avrenning eller lekkasjesikring ved varmtvannstank.
- Det må gjøres tiltak på understøttelsen av tanken.
- Det bør etableres tilfredsstillende el-tilkobling etter gjeldende forskrift.

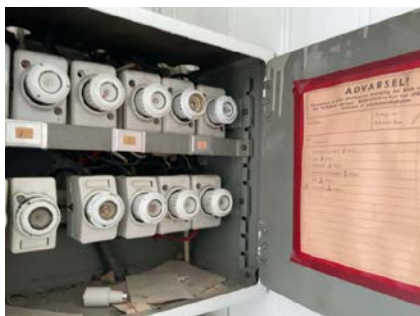
8. Er det tegn til at det har vært termiske skader (tegn på varmgang) på kabler, brytere, downlights, stikkontakter og elektrisk utstyr? Sjekk samtidig tilstanden på elektrisk tilkobling av varmtvannsbereider, jmfør eget punkt under varmtvannstank
Nei
9. Er der synlig defekter på kabler eller er disse ikke tilstrekkelig festet?
Ja

Sirkingssskap med skrusikringer.

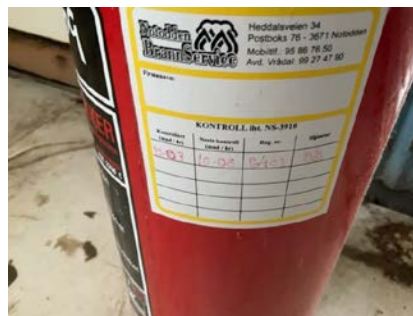
1. Er det mangler for brannslukningsutstyr i boligen iht. forskriftskrav på søknadstidspunktet, men minst Byggeforskrift 1985?
Ja
2. Er det skader på brannslukningsutstyr eller er apparatet eldre enn 10 år?
Ja
3. Er det mangler på røykvarsler i boligen iht. forskriftskrav på søknadstidspunktet, men minst Byggeforskrift 1985?
Ja
4. Er det skader på røykvarslere?
Ja

Pulverapparat utgått på dato.
