Nøkkelinformasjon

Aktiv Eiendomsmegling v/ Marius Hagen har gleden av å presentere Morvikbotn 270. En meget romslig 4-roms leilighet i 2. etasje med gode sol- og utsiktsforhold. Leiligheten har et stort potensial og oppussing/modernisering må påregnes. Leiligheten inneholder Entré, gang/hall, bod, 3 soverom, bad/wc, vaskerom, kjøkken og stue.

Om boligen

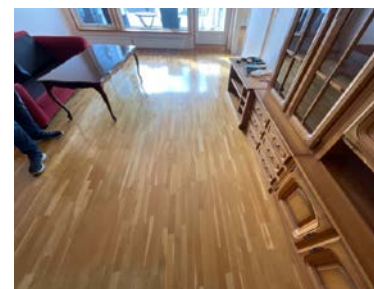
- Målt høydeforskjell på over 30 mm gjennom hele rommet. Tilstandsgrad 3 gis med bakgrunn i standardens krav til godkjente måleavvik.

- For å få tilstandsgrad 0 eller 1 må høydeforskjeller rettes opp. Det vil imidlertid sjelden være økonomisk rasjonelt som et enkeltstående tiltak i en bolig som dette. Dersom boligen en gang skal renoveres, kan man vurdere slike tiltak.

Kostnadsestimat: 10 000 - 50 000

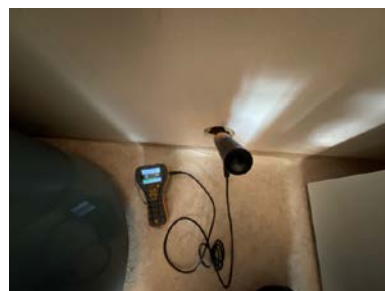
2.ETASJE > BAD

Utettheter rundt sluk: Det er påvist svekket eller mangelfull tetting rundt sluk, noe som kan medfører betydelig risiko for fuktinntrenging og vannskader i underliggende konstruksjoner.

Originalt underliggende gulvbelegg: Gulvbelegget under flislaget er originalt og har nådd en alder hvor svekket funksjonalitet og økt risiko for lekkasjer må påregnes.

Betydelig slitasje og elde på overflater og installasjoner: Rommet viser tydelige tegn på høy slitasjegrade, med løse fliser, bom (hulrom under fliser), avvik i fall mot sluk og lokale skader på fliser.

Utettheter ved rørgjennomføringer: Det er registrert utilstrekkelig tetting rundt rørgjennomføringer, noe som medfører en klar risiko for lekkasjer og følgeskader i konstruksjonen.
