Salgsobjekt: Andelsleilighet  
Eierform: Andel  
Byggeår: 1950  
BRA-i/BRA Total 73/90.2 kvm  
Tomtstr.: 40077 m²  
Soverom: 3  
Antall rom: 4  
Gnr./bnr. Gnr. 128, bnr. 30  
Andelsnr.: 97  
Oppdragsnr.: 1006250064

Velkommen til Grenseveien 37!

Tilstandsrapport .....51

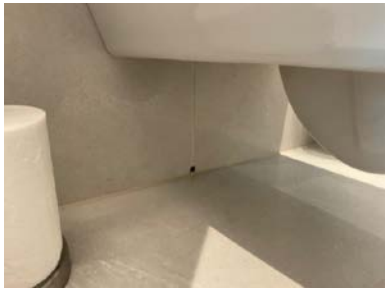
Det skal kontrolleres om det er en avrennings-spalte for synliggjøring av evt. lekkasjevann fra innbygget klosettsisterne.  
Det forutsettes at gulvet inne i innkassingen er i samme høyde som gulvet utenfor, og at det er tett med membraner.  
I dette badet er det boret et lite hull. Det bemerkes at dette hullet burde vært større.  
Hullet ble kontrollert, og det virker som om det stopper/er tett rett innenfor flisene.

Konsekvens: Hvis det ikke er åpning/stort nok hull, vi en evt. lekkasje ikke bli oppdaget.  
Det anbefales nærmere kontroll/utbedringer.

Lite hull i innkassing under klosett.

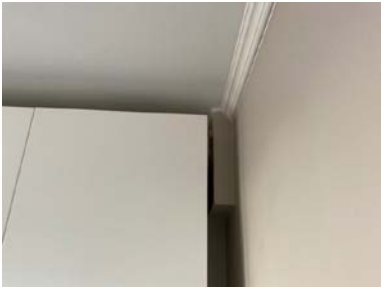
Konsekvens: Uten permanent avtrekk fra kjøkkenet, vil dette påvirke leilighetens luftutskifting/ventilasjon.  
For å få permanent avtrekk her, må det gjøres inngrep i overskapenes plassering.  
Om dette skal gjøres, må vurderes av ny eier.

Ventil fra kjøkken er blendet

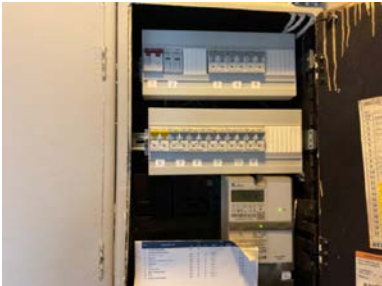
Det blir satt TG-2 for el-anlegget. Dette er ikke å anse som en tilstandsvurdering av el-anlegget, men settes for å synliggjøre at jeg anbefaler en utvidet el-kontroll.  
Dette anbefales selv om det ble utført el-kontroll i 2022.  
Avvik: Det er ikke fremvist samsvarserklæring for el-arbeider til bad.

Sikringskap.

For å få en fullstendig kontroll av el-anlegget anbefales det å innhente en utvidet el-kontroll/tilstandsvurdering av el-anlegget etter NEK 405-2-3:2023..
