Hyggelig fritidsbolig i stille omgivelser ved foten av Makalausfjellet.

Om Tverrbergvegen 29

Tilstandsrapport

Befaringsdato: 08.07.2025

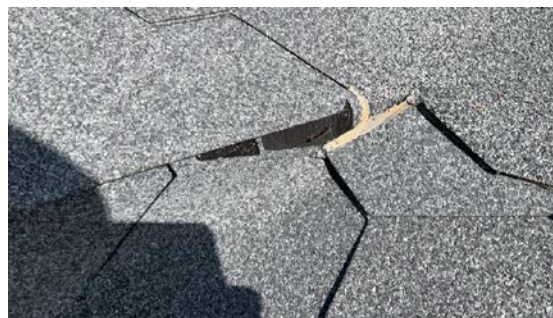
Overgang i grad bør ettersees og tiltak vurderes, registrert rust i festemidler med uttrekk.

- Overvåk tilstanden jevnlig. For å få tilstandsgrad 0 eller 1 må tekkingen skiftes ut, men tidspunktet for når dette er nødvendig er vanskelig å si noe om.
- Når takteking og undertak begynner å bli gamle, øker risikoen for lekkasjer, noe som kan føre til omfattende og kostbare reparasjoner av underliggende konstruksjoner dersom en ikke foretar tiltak på konstruksjonene før dette oppstår.

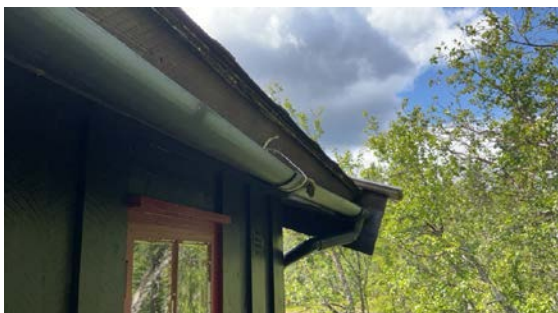
Enkel og ufagmessig løsning av takenne og ikke tilstrekkelig innfesting, bør monteres ny med tilstrekkelig rennekroker og avstand på disse ihenhold til legganvisning

- Overvåk tilstanden jevnlig. For å få tilstandsgrad 0 eller 1 må beslag/renner/nedløp skiftes ut, men tidspunktet for når dette er nødvendig er vanskelig å si noe om.
- Det bør lages system for bortledning av vann fra taknedløp ved grunnmur.
- Stigetrinn for feier må monteres.
- Det må foretas tiltak for å lukke avviket.

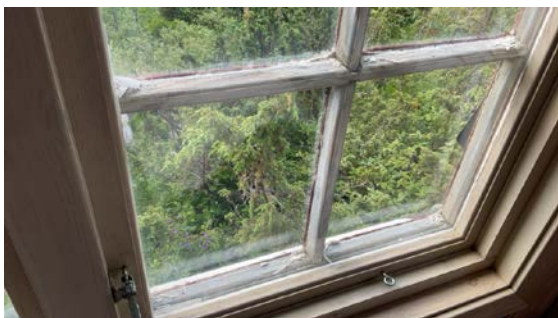
- Det er påvist andre avvik:
- Vinduer er fra byggeår/tilbygd år, preget av elde og slitasje.

Vinduer er preget av elde og vedlikeholdsetterslep, vedlikehold eller utskifting må foretas

- Det må foretas tiltak for å lukke avviket.

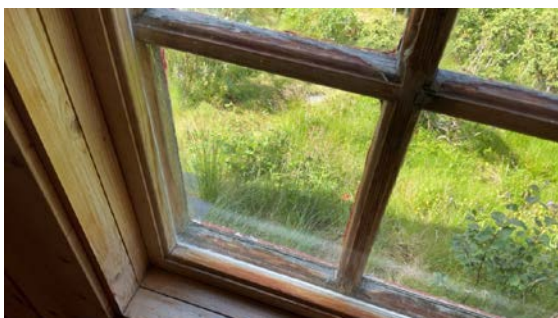
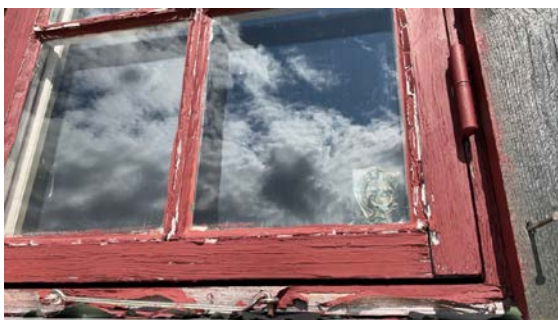
Vedlikeholdsetterslep og sprekker i kitt

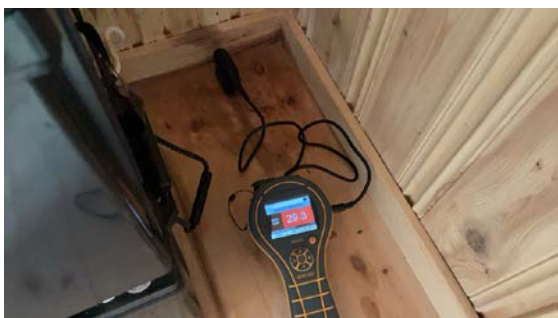
- Det er påvist fuktskader på overflater.
- Slitasje på overflater, forventet levetid er oppmot oppbrukt og oppgradering/oppussing bør vurderes selv om bygningsdel fungerer. Fuktskjolder i hjørne på tilbygg, ved fuktmåletaking var det høyt fuktutslag der nærmere årsak og utbedring av følgeskader må foretas. Registrert stedvis fuktskjolder i himling bla. fra vaskerom rundt pipestamme, overgang pipe/yttertak bør kontrolleres samt mulig kondens fra takkonstruksjon med begrenset isolasjon og lufting som årsak bør vurderes tiltak.

Fuktskjolder i hjørne på tilbygg, ved fuktmåletaking var det høyt fuktutslag der nærmere årsak og utbedring av følgeskader må foretas

- Gjennomføre ytterligere undersøkelser og foreta utbedring av skade.

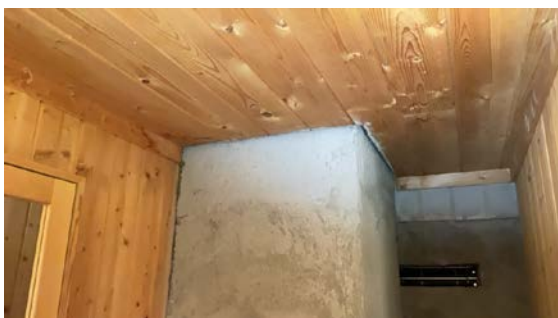
Fuktskjolder

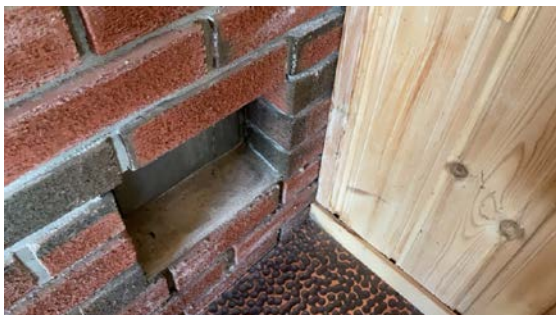
- Det er påvist brennbart materiale nærmere enn 300 mm fra sotluke/feieluke.
- Det er påvist andre avvik:
- Det er registrert avvik på tidligere røykhull som må tilstrekkelig lukkes/gjennmures, jmf eier skal dette utføres før evt. salg. Bemerket sotluke er plassert for nært brennbart materiale. Sprekker i brannmur fra spisestue. Dagtank med parafinbrenner bør kontrolleres før bruk ellers fjernes.

Brennbart materiale er plassert for nært sotluke

- Det må foretas tiltak for å lukke avviket.

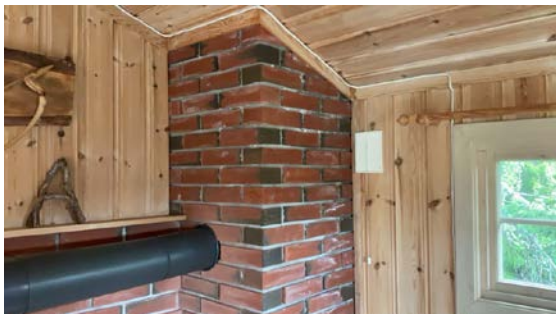
Saltutslag på pipe, overgang pipe og yttertak bør kontroll foretas eventuelle fuktinntregning kan forekomme som årsak

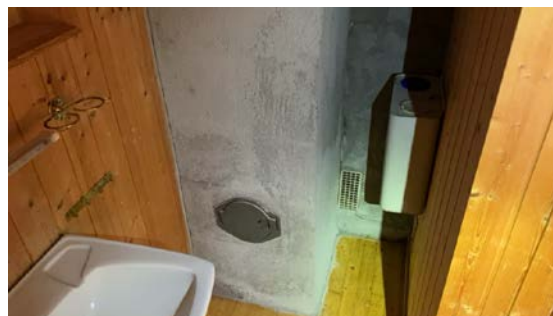
Avstand til brennbart materiale fra sotluke er for kort til vegg og gulv, sprekk i pipe fra vaskerom.

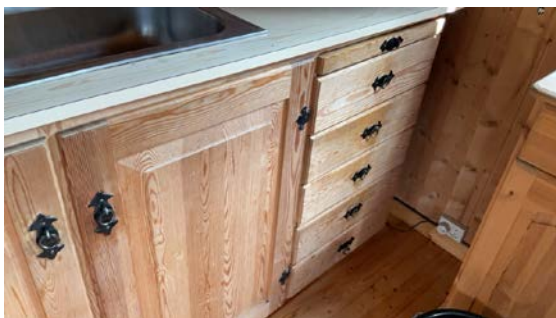
Bemerket slitasje og oppussing/oppgradering bør vurderes

- Det må påregnes lokal utbedring/utskiftning.
