Revelheigata 36A, 8610 MO I RANA

Velholdt 3-roms endeleilighet i 2. etasje. Trivelig balkong med fint utsyn. Veletablert borettslag.

Befaringsdato: 24.09.2025 Rapportdato: 02.10.2025 Oppdragsnr.: 21602-1092 Referansenummer: VD6542
Autorisert foretak: Helgeland BBL Sertifisert Takstingeniør: Olaf Andreas Karstensen Vår ref: Olaf Karstensen

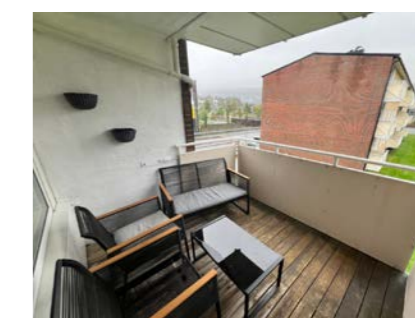
! TG 1 Balkonger, terrasser og rom under balkonger

Balkong på ca 7m². Rekkverk av plater. Rekkverkshøyde er 110cm. Gulv dekket med impregnerte bord.

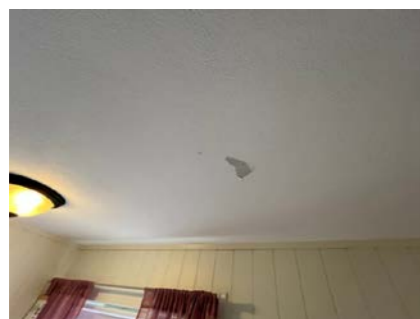
Vurdering av avvik:

- Det er påvist skader på overflater.
- Det er en skade i himling på soverom.

- Andre tiltak:

Avvik bør utbredres

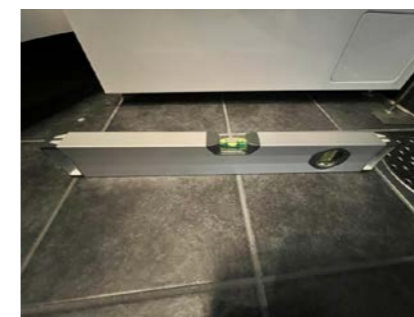
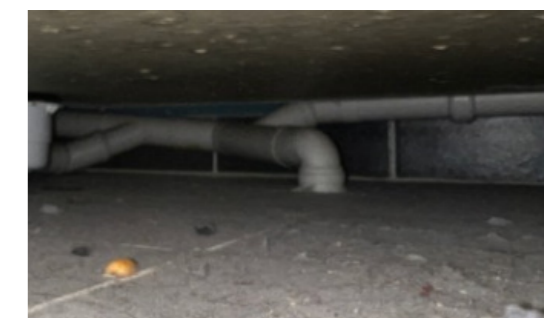
Vurdering av avvik:

- Det er påvist mangelfull/feil utførelse rundt rørgjennomføringer e.l. som gir fare for fukt i konstruksjonen i våtsone.
- Membran i kombinasjon med gammelt sluk uten klemring. Membran er smurt ned på sluk.

- Løsningen/utførelsen rundt rørgjennomføringer gir fare for fukt inn i konstruksjoner.
- Uten tilfredsstillende klemring er det vanskelig å sikre en vann tett overgang mellom smøremembranen og sluket. Dette øker risikoen for at vann kan sive ned langs sidene av sluket og forårsake fuktskader i gulvkonstruksjonen og omkringliggende område.

- Til tross for avviket i fall/høydeforskjell til sluk, vil gulvet fortsatt kunne lede vann mot sluket, men med redusert effektivitet. Dette kan potensielt øke risikoen for vannansamling i enkelte områder av badet.
