Sundmoveien 15, 3302 HOKKSUND

**Gjennomgående leilighet med  
uteplass på hver side. Vannbåren  
varme inkludert i felleskostnader.**

Befaringsdato: 13.01.2026

Rapportdato: 23.01.2026

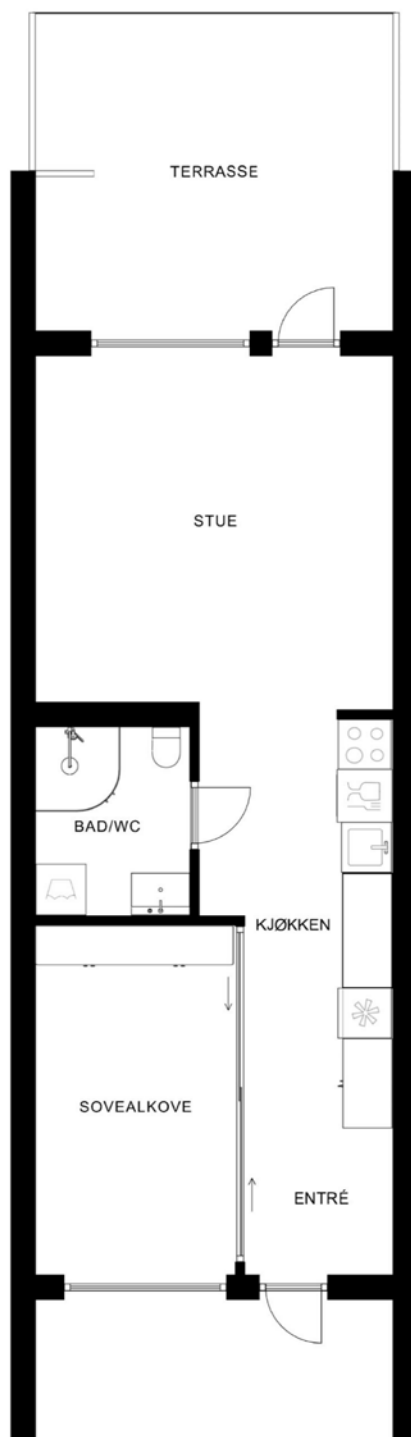
# Plantegning

Plantegningen er ikke i målestokk og noe avvik kan forekomme.  
Megler/selger tar ikke ansvar for evt. feil.
