Parkstubben 8, 2055 NORDKISA

**Lyst rekkehus med 3 soverom, 2 bad, peis, varmepumpe, elbillader, garasje, hage og terrasse – perfekt for barnefamilien!**

# Tilstandsrapport

Befaringsdato: 11.08.2025

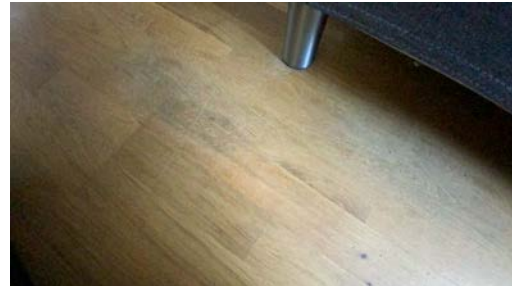
## ⌚ TG 1 Etasjeskille/gulv mot grunn

Etasjeskiller er av trebjelkelag i 2 etasje og betongdekke mot grunnforhold. Det ble målt +/- 4-8 mm i 1 og 2 etasje.

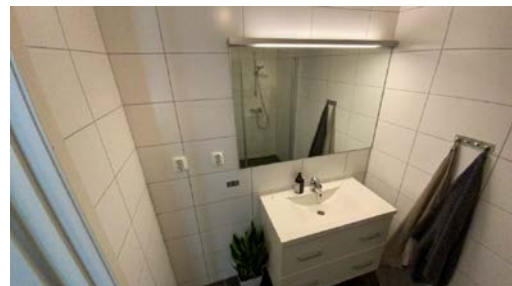
### 1. ETASJE > BAD

- Det er påvist skader på innredning.

Noe synlig svelling av sideplate på høyre side. Fuktmerke i nederste skuff etter tidligere lekkasje fra avløp.

- Det er ikke behov for utbedringstiltak.

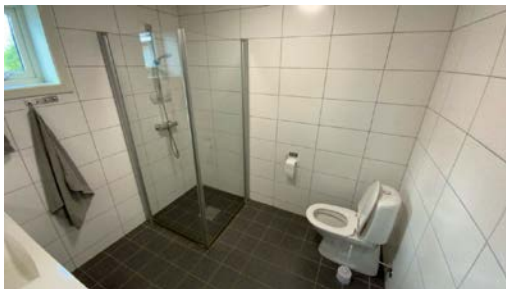
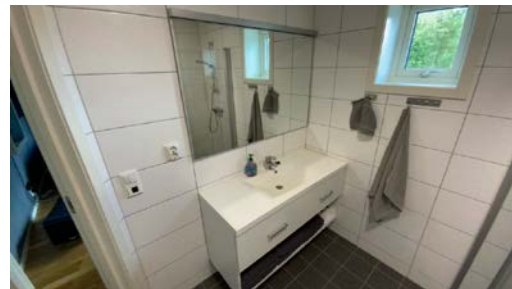
## 2. ETASJE > BAD

- Det er påvist skader på innredning.

- Det er ikke behov for utbedringstiltak.

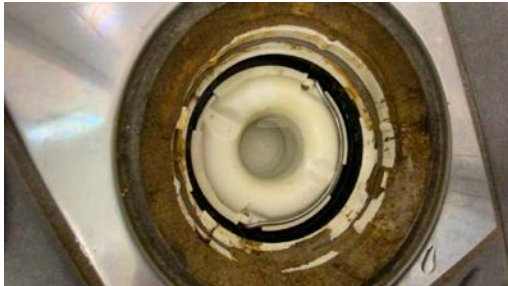
## 2. ETASJE > BAD

### TG 2 Sanitærutstyr og innredning

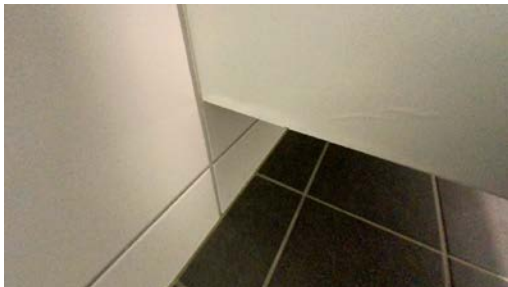
## 2. ETASJE > BAD

### TG 1 Ventilasjon

Hulltaking er foretatt uten å påvise unormale forhold. Hulltaking er foretatt ved/i Trapp.

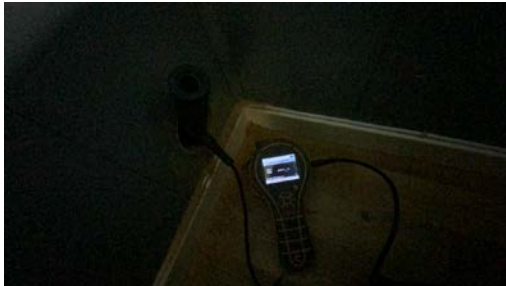
### 1. ETASJE > STUE/KJØKKEN

#### TG 1 Overflater og innredning

Kjøkkenet har innredning med glatte fronter. Benkeplaten er av laminat. Det er kjøl/fryseskap, oppvaskmaskin, komfyr og komfyrvakt.

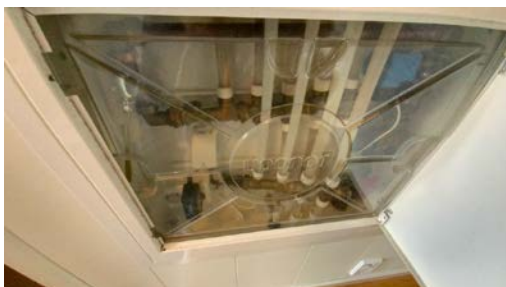
#### TG 1 Avløpsrør

Det er avløpsrør av plast.
