Vikenveien 393, 1870 ØRJE

**Stora Lee - Attraktiv beliggende  
fritidseiendom med flott utsikt  
mot sjøen.**

# Tilstandsrapport

# gnr. 122, bnr. 1, fnr. 10

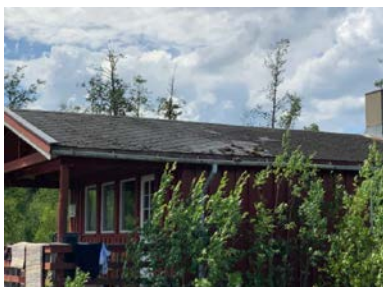
#### **TG 3** Nedløp og beslag

Takrenner, nedløp og beslag er av overflatebehandlet plast.  
Pipe er delvis beslått med blikk over taket.

- Mer enn halvparten av forventet brukstid er passert på renner/nedløp/beslag.
- Takrenner/nedløp har store lekkasjer.

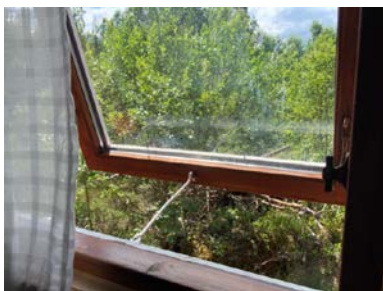
## TG 2 Dører

Ytterdør i tre fra byggeåret.  
Terrassedør med isolerglass fra byggeåret.

- Andre tiltak:
- Det er ikke behov for umiddelbare tiltak, det må dog gjøres utbedring om avviket skal lukkes.

**Kostnadsestimat: Ingen umiddelbar kostnad**
